# 県道 王寺三郷斑鳩線

## (三郷町立野南1丁目) の道路変状について

令和8年3月28日 (土)

奈良県 郡山土木事務所

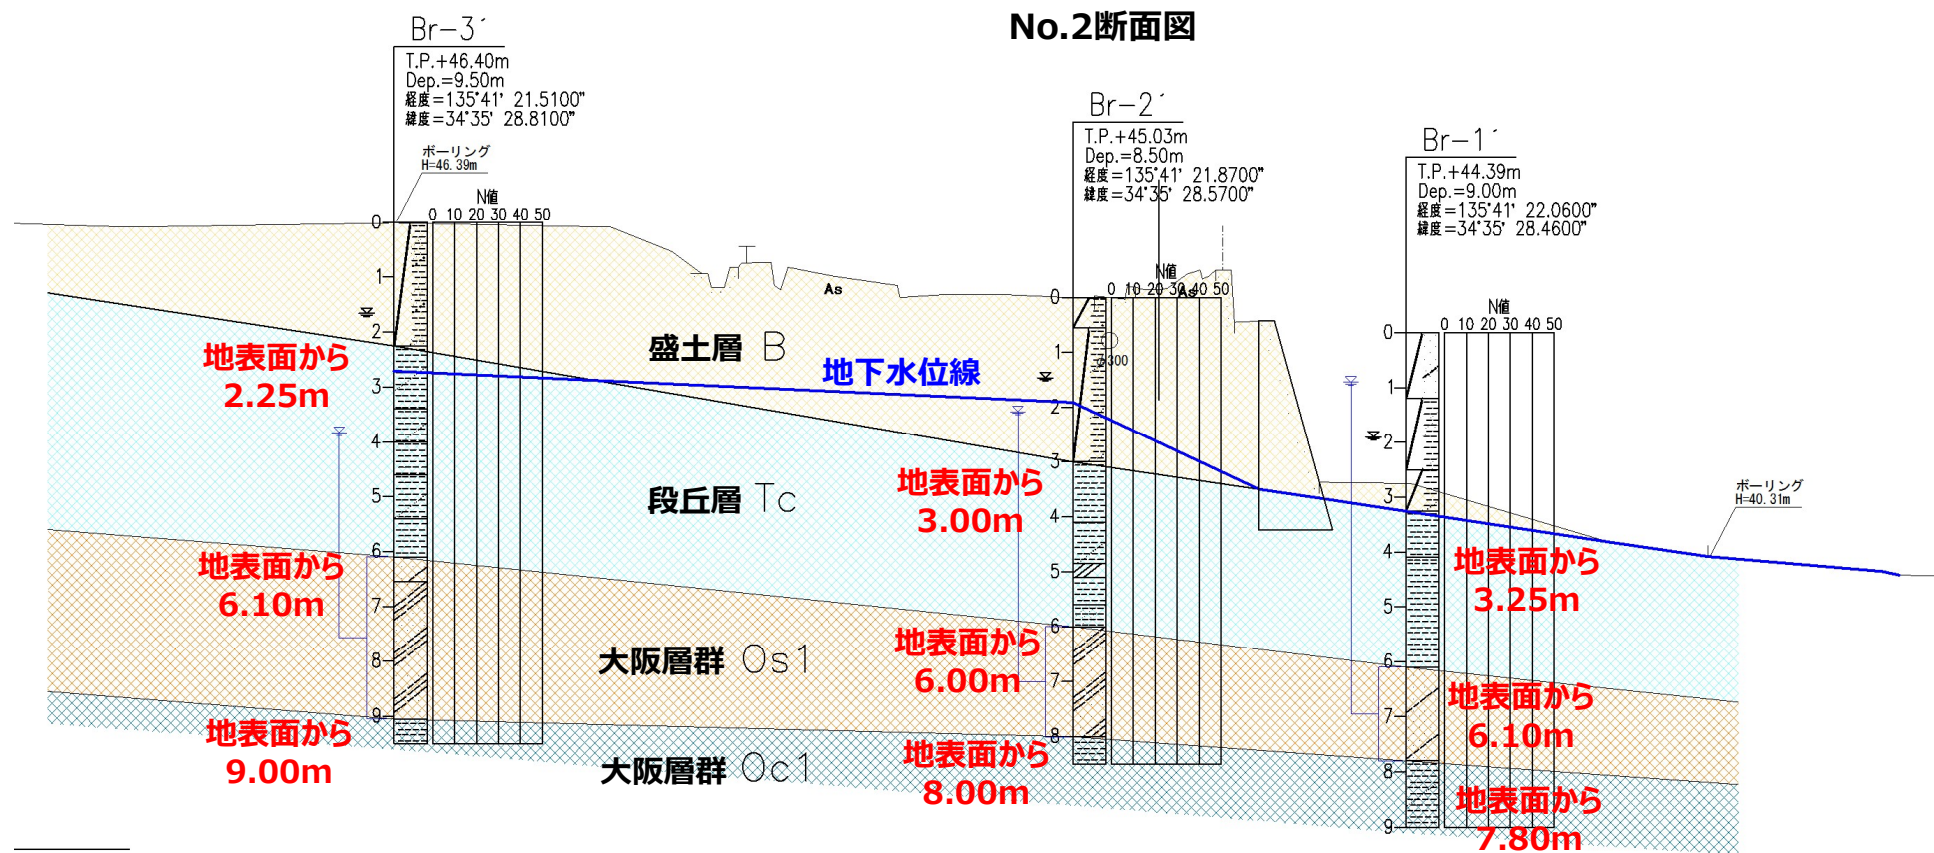
【盛土層(B)】過年度の道路工事などによって、地山から土が盛られた部分の層

【段丘層(Tc)】過去に河川が運んできた土砂が浸食・堆積作業を受けてできた層

【大阪層群(Os1、Oc1)】約300万年前～数十万年前にかけて堆積した硬い地質

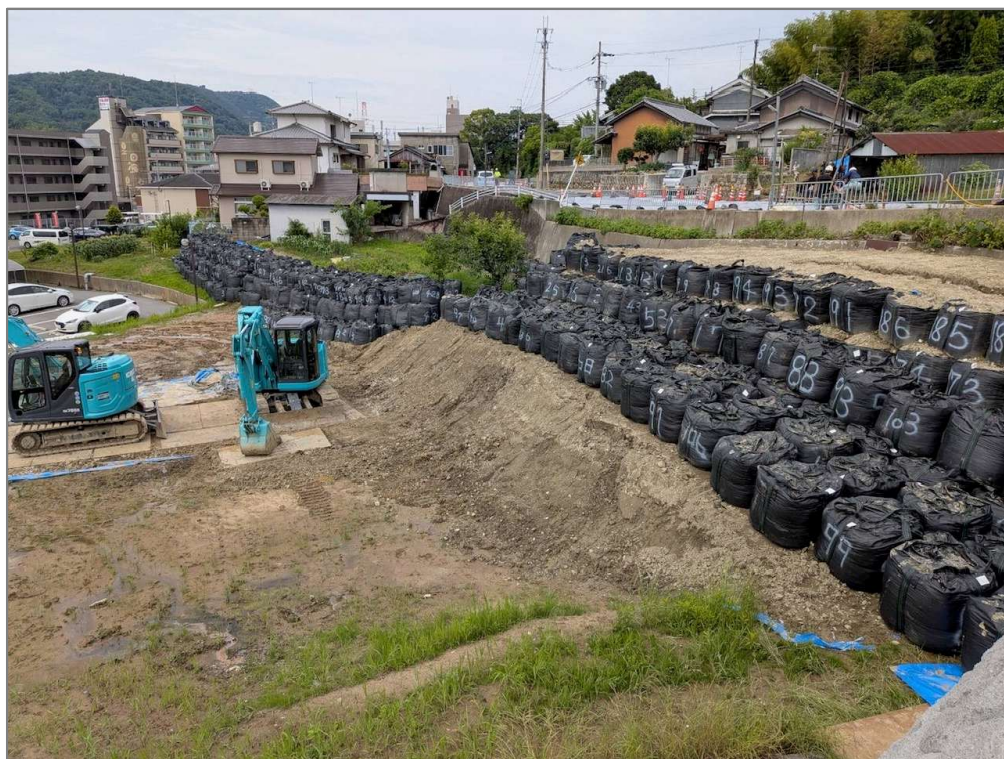
道路下に、大型土のうを設置（R7.5.27）以降は、ほぼ変状なし。

道路下に大型土のうを設置している状況

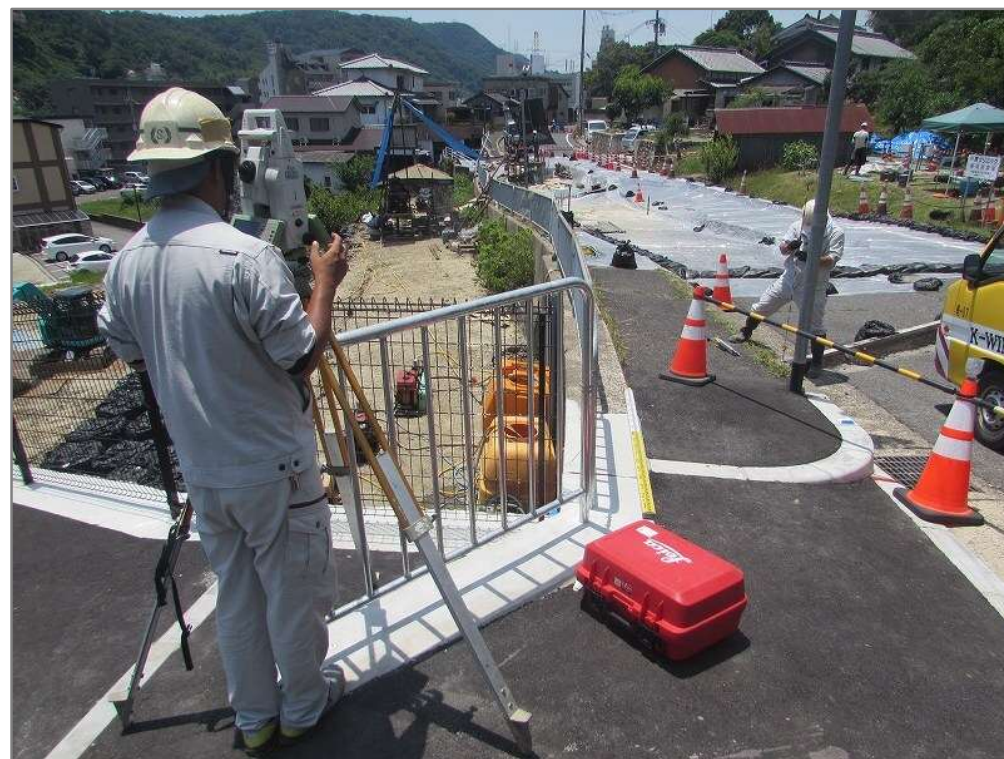
変状観測調査（移動杭観測）状況

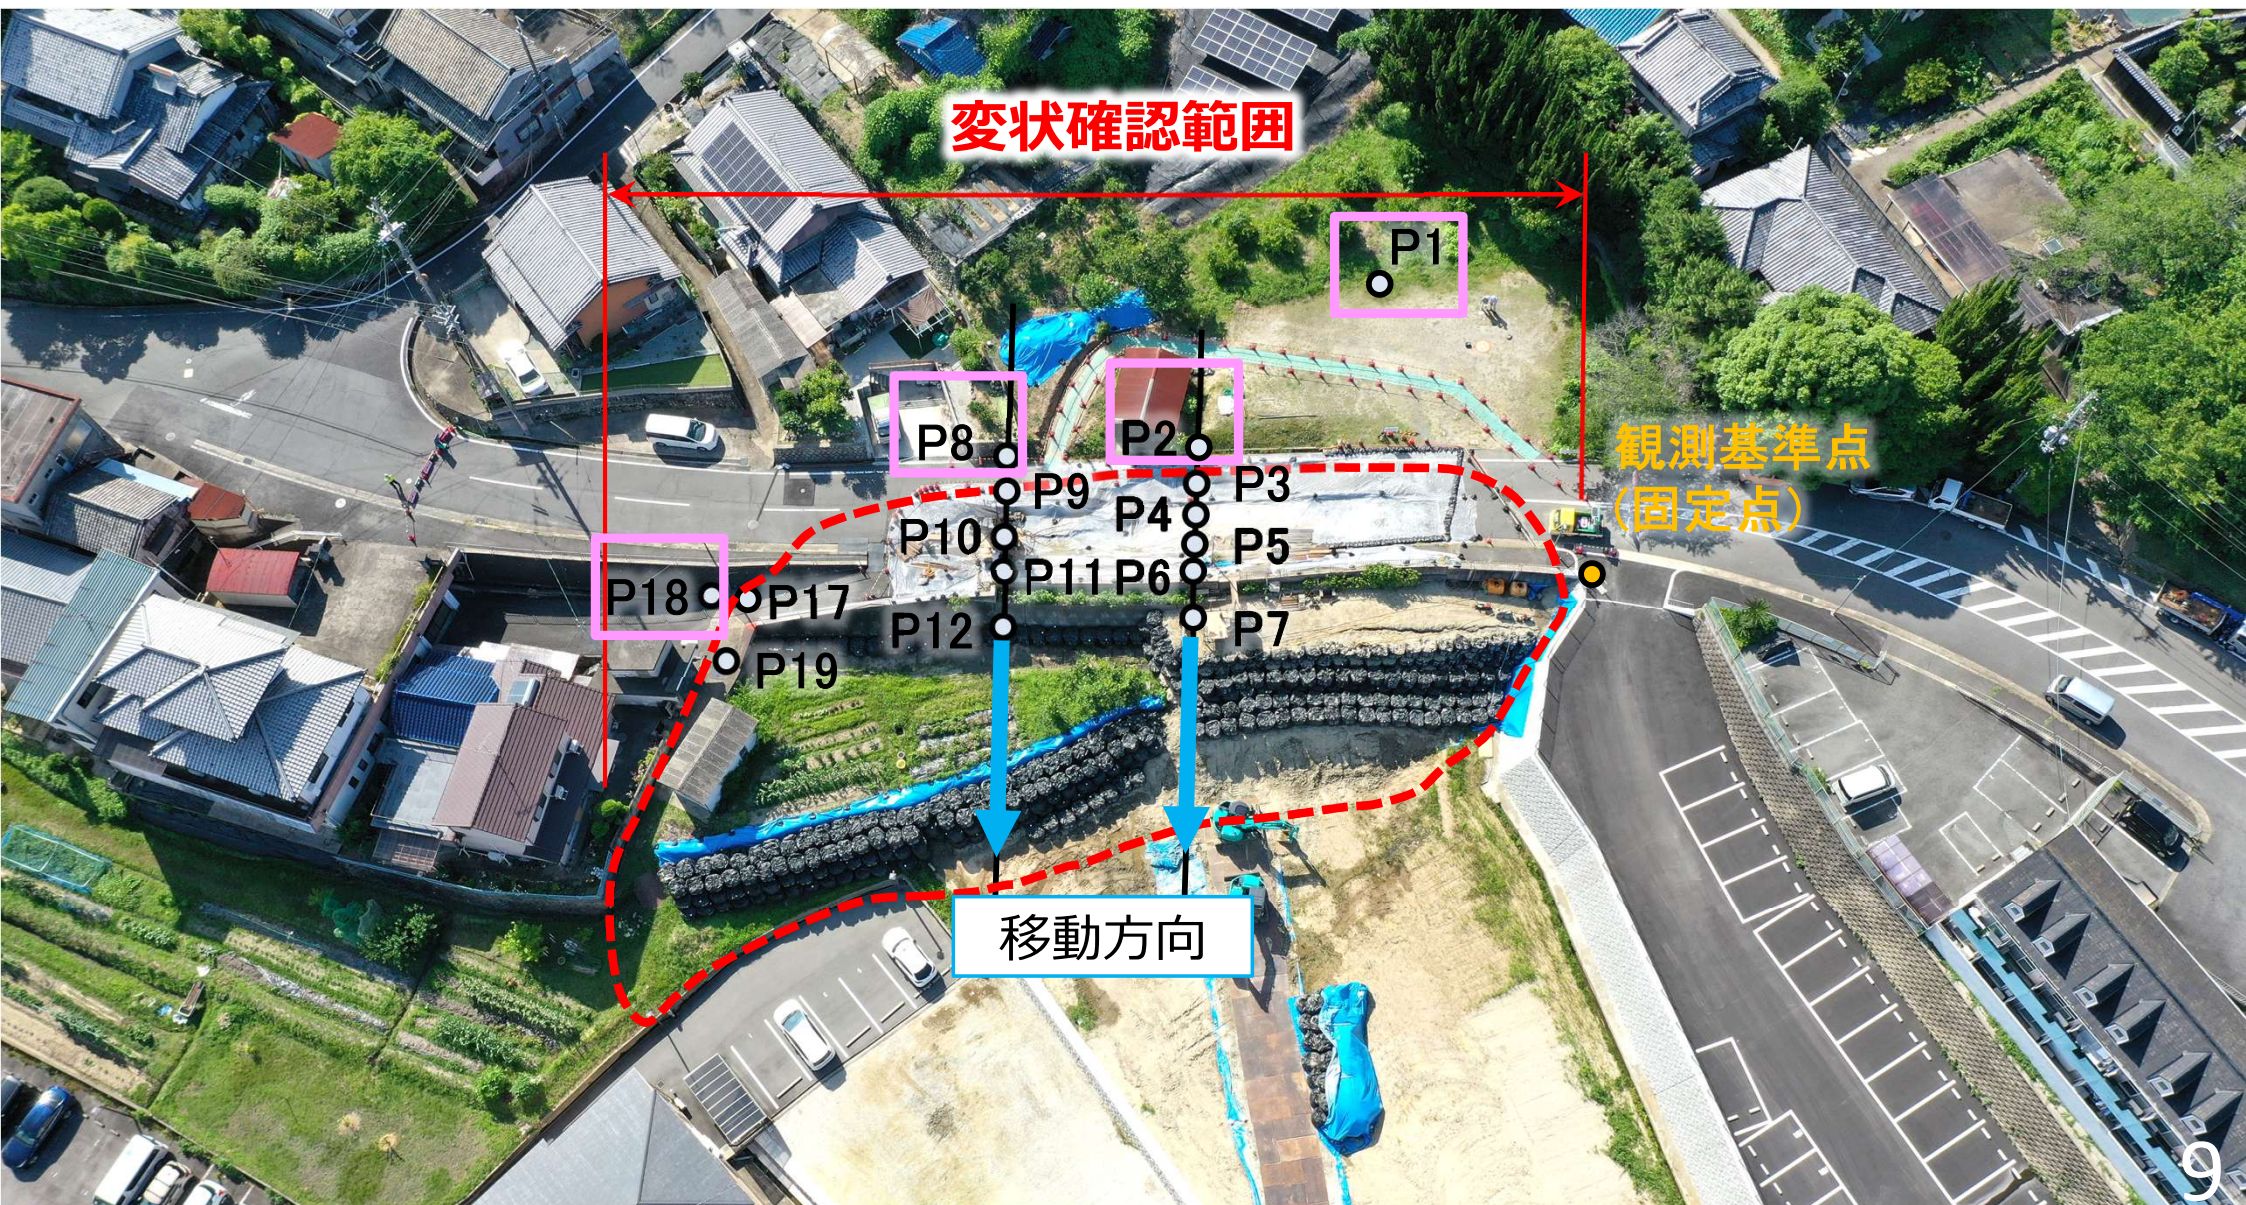
- 移動方向は、県道に対して、直角方向（大型土のう設置後は、ほぼ動きなし）
- P1、P2、P8、P18は、大型土のうを設置する前から動きがないため、変状確認の範囲外

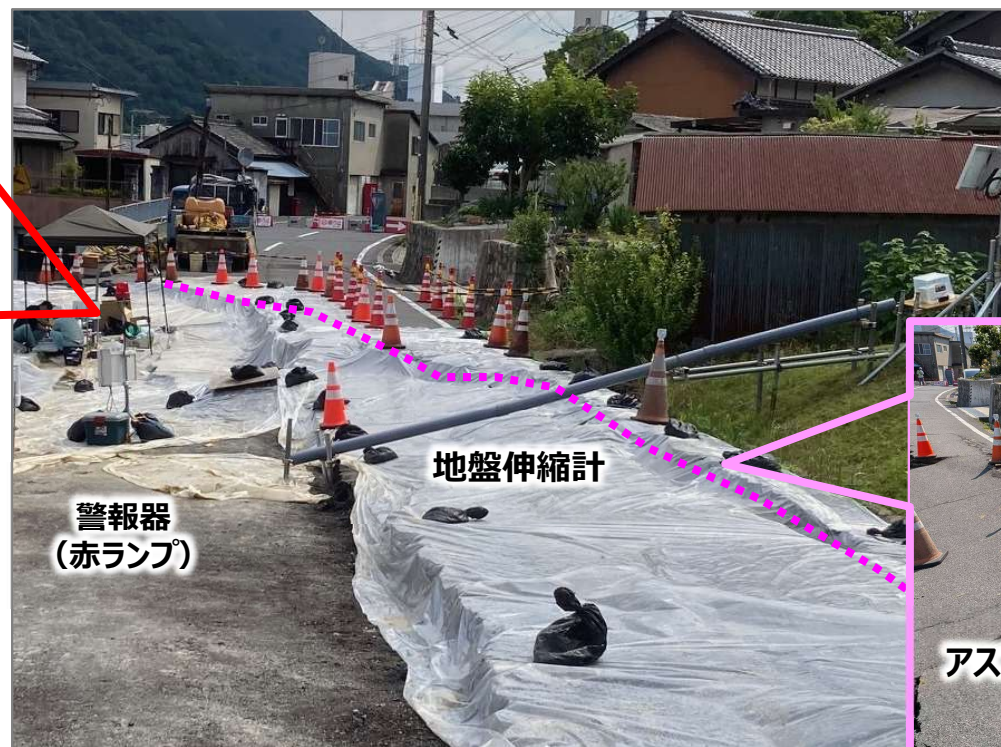
観測開始（R7.6.20）から、ほぼ変状なし（約3mmの変位）

地盤伸縮計の設置状況

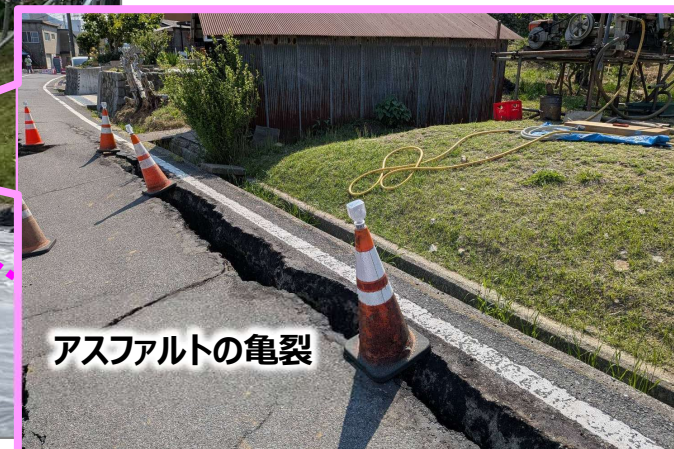
アスファルトの亀裂
