みささぎ台西交差点、みささぎ台交差点(広陵町内)【事故要因】

みささぎ台西交差点、みささぎ台交差点 (広陵町内) 【令和5年度から実施した事故対策の進捗状況と現地状況】

着目事故の抽出及び事故要因の分析 【そらつ橋西詰交差点(広陵町市内)】<A基準>

そらつ橋西詰交差点(広陵町内)【令和5年度から実施した事故対策の進捗状況と現地状況】

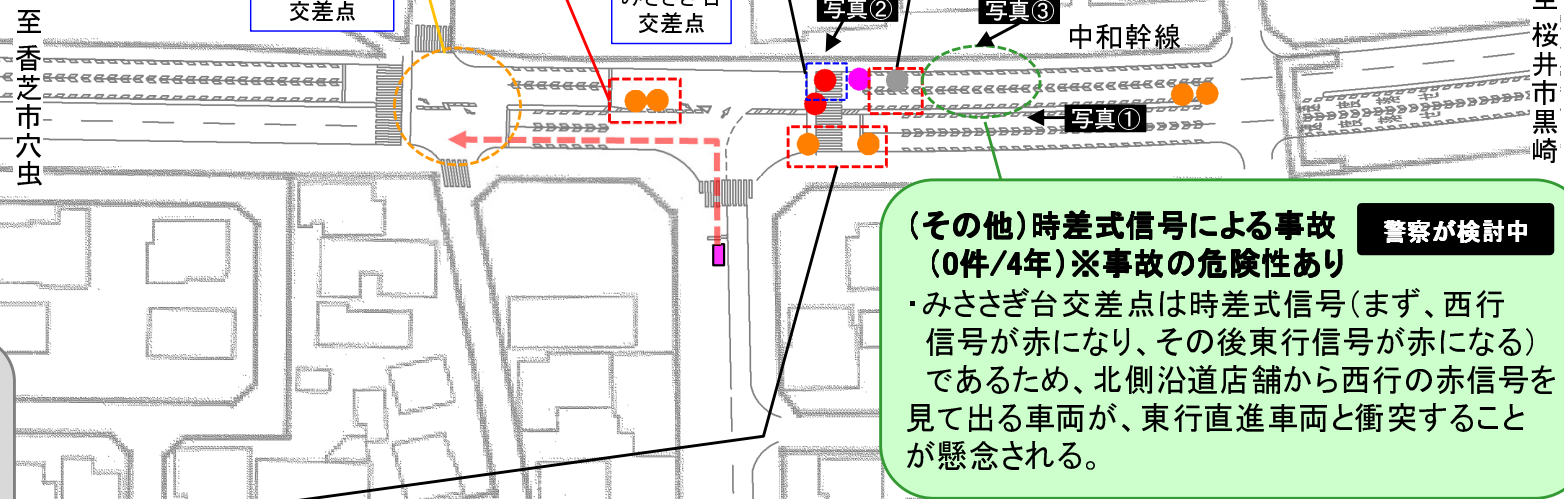
平面図

①東行流入部での追突事故 (2件/4年)

・右折専用車線が無い交差点であり、右折滞留車への追突と想定される。

みささぎ台交差点南側から左折した車両のみささぎ台西交差点の信号を見落としが想定される。

③歩行者と右折車の接触事故(1件/4年)

・対向車のないT字交差点で右折車の速度が高くなりやすいと想定される。
⇒右折ショートカット防止用にポール設置済み

④東行流出部での追突事故 (1件/4年[死亡事故1件])

・西行き車両が交差点でUターンして北側の沿道店舗に進入する際に、左側から抜こうとした自動二輪を巻き込んだと想定される。

②西行流入部での追突事故 (2件/4年)

・みささぎ台交差点とみささぎ台西交差点との間が縦断曲線の頂部となっており、西行流入部の視認性が悪いと想定される。

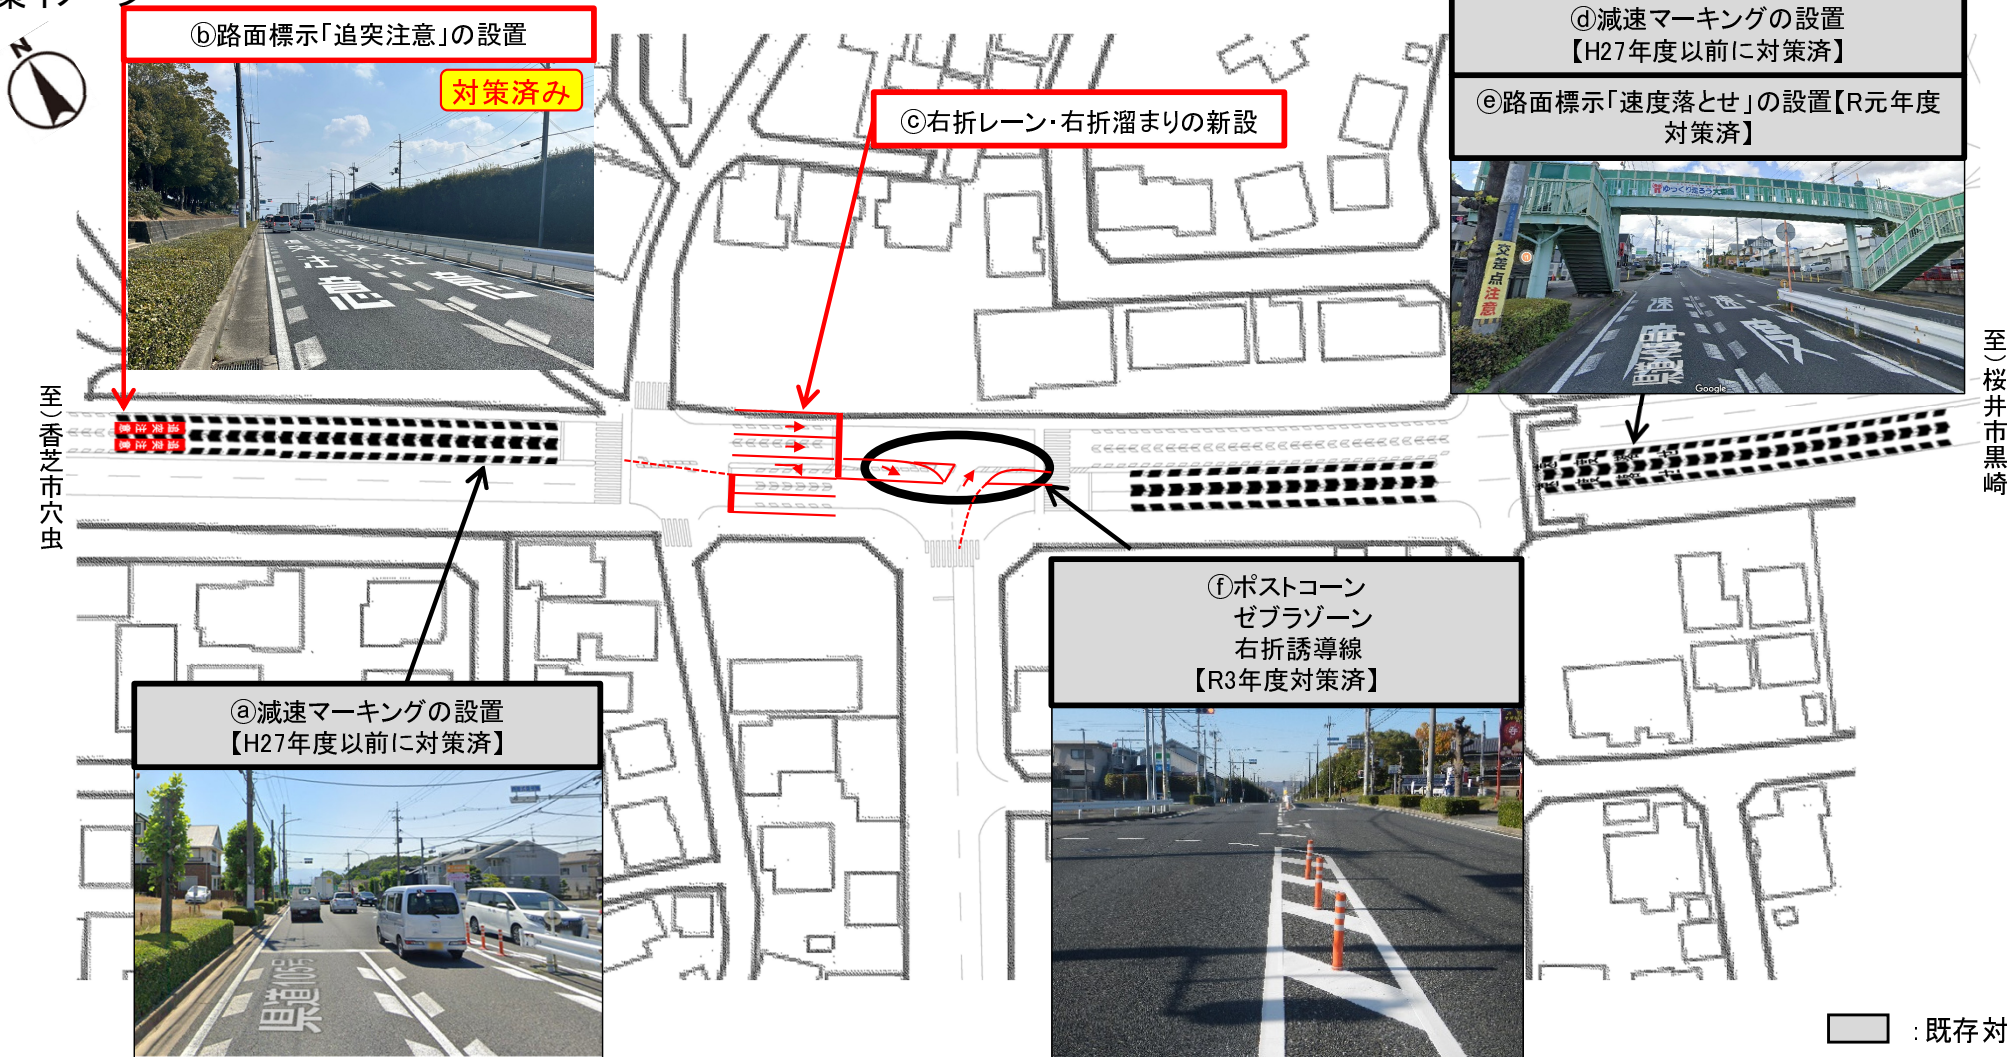
方向	事故要因	対策内容	期待される効果	対策実施状況
東行(中和幹線)	○右折専用車線が無い交差点であり、右折滞留車への追突が想定される。	⑥路面標示「追突注意」の設置	追突への注意喚起	・対策済み(R6. 2)
東行(中和幹線)	○右折専用車線が無い交差点であり、右折滞留車への追突が想定される。	◎右折レーン・右折溜まりの新設	右折車両による直進交通阻害を軽減	・対策実施予定(R8年度)

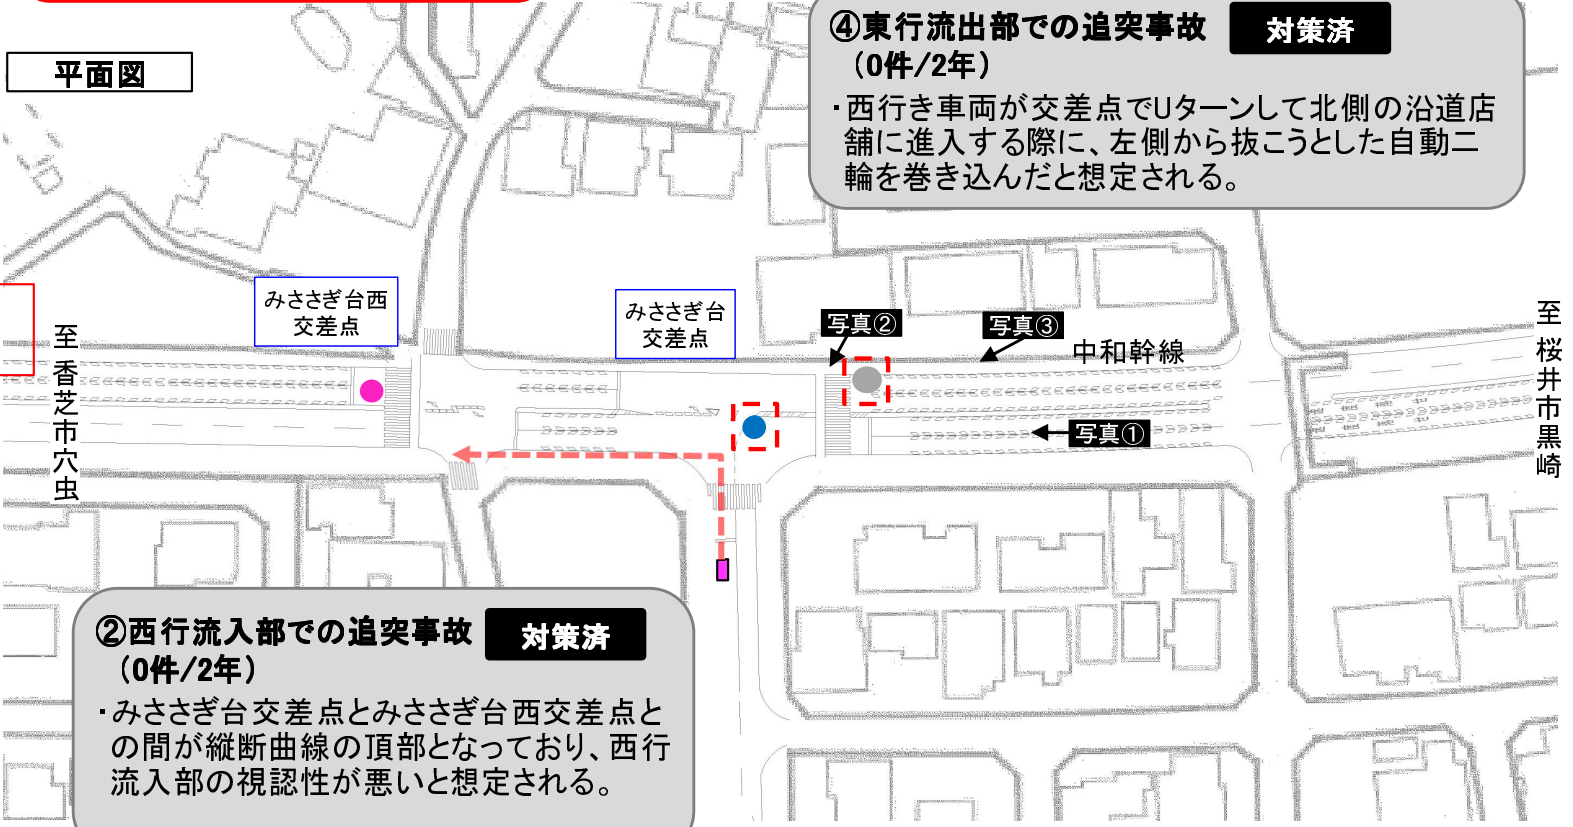
①東行流入部での追突事故 (0件/2年)

・右折専用車線が無い交差点であり、右折滞留車への追突と想定される。

③歩行者と右折車の接触事故(0件/2年) 対策済

・対向車のないT字交差点で右折車の速度が高くなりやすいと想定される。
⇒右折ショートカット防止用にポール設置済み

④東行流出部での追突事故 (0件/2年) 対策済

・西行き車両が交差点でUターンして北側の沿道店舗に進入する際に、左側から抜こうとした自動二輪を巻き込んだと想定される。

②西行流入部での追突事故 (0件/2年) 対策済

・みささぎ台交差点とみささぎ台西交差点との間が縦断曲線の頂部となっており、西行流入部の視認性が悪いと想定される。

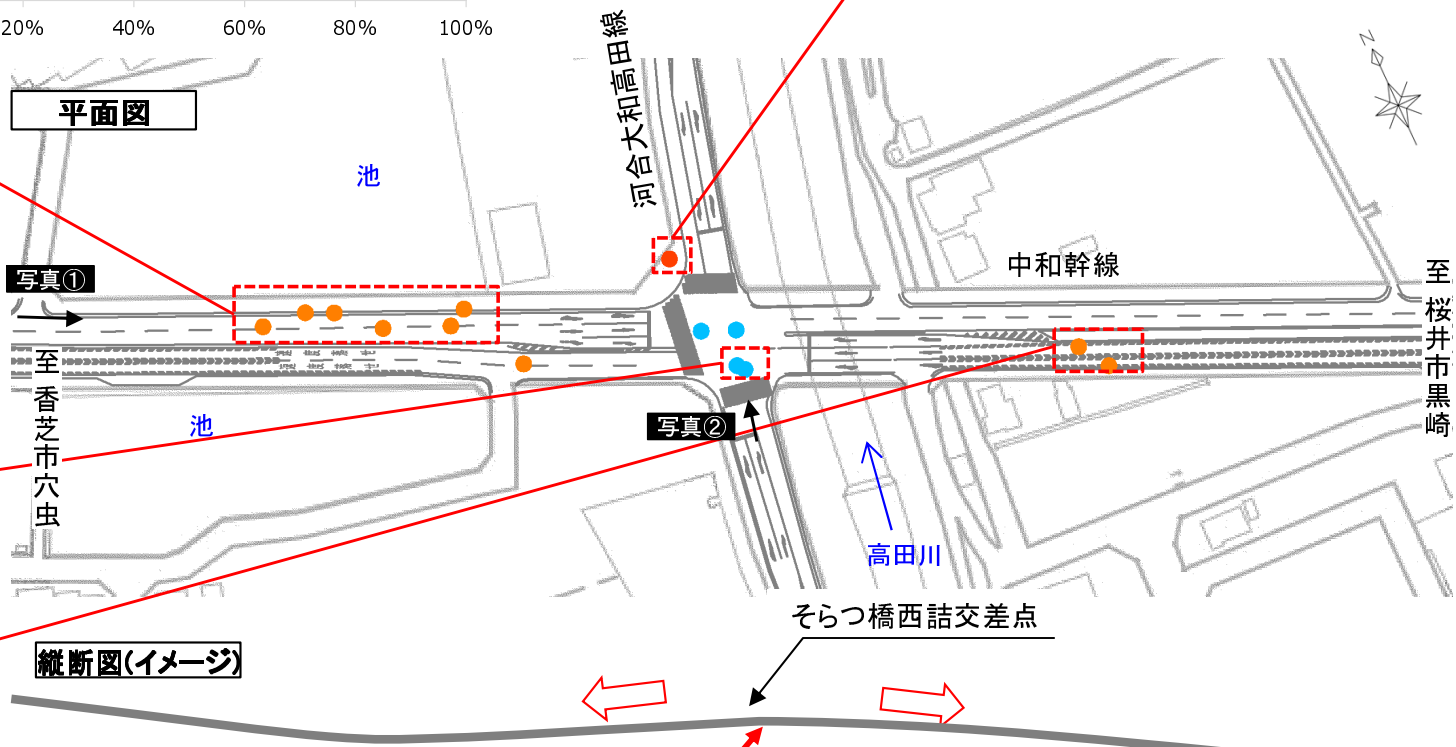
④単独事故(電柱衝突)(1件/4年[死亡事故1件])

- ・事故の時間帯が午前2時頃で、夜間時で視認性が悪く、交差点流出部の導線が視認しづらい。
- ・死亡事故であるため、高い速度で交差点に進入したことにより電柱へ衝突したと想定される。

①東行流入部での追突事故(6件/4年)

- ・交差点流入部まで下り坂となっており、減速しにくいと想定される。
- ・緩い左カーブとなっており、植樹等により前方の視認性が悪い為、前方車両の停止に対応が間に合わない想定される。

②交差点内での右直事故(2件/4年)

- ・交差点が縦断曲線の頂部であるため、東行流入部の右折車両から西行流入部の対向直進車の視認性が悪い。

③西行流入部での追突事故(2件/4年)

- ・西行流入部が高田川右岸部まで上り勾配となっており、前方車両の視認性が悪く、登坂部でアクセルを踏むことによる進入速度が大きくなりやすいと想定される。

交差点部が縦断曲線の頂部となっており、視認性が悪いと想定される。

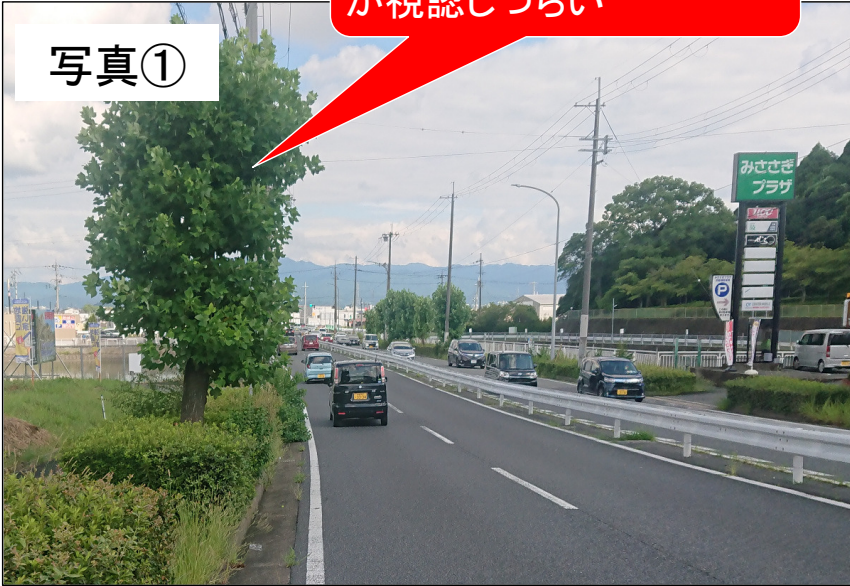
写真①

植樹による交差点流入部
が視認しづらい

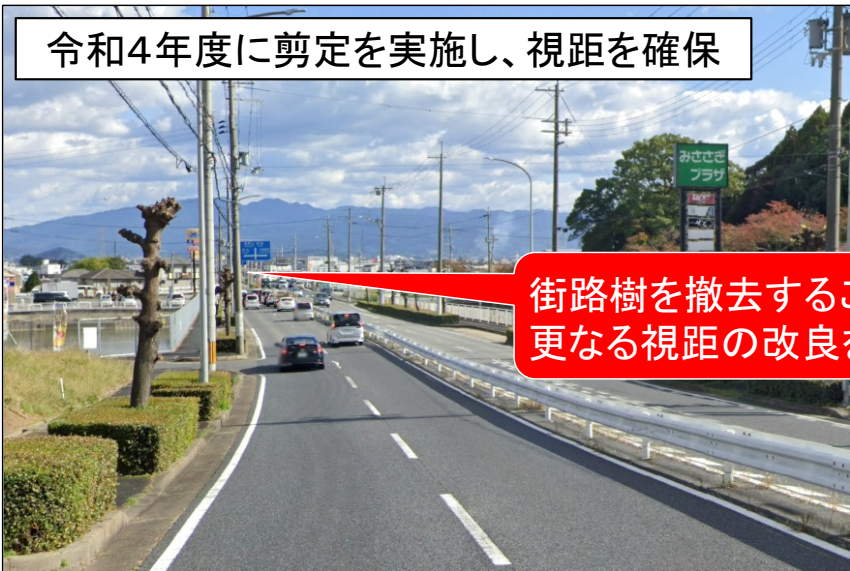
令和4年度に剪定を実施し、視距を確保

街路樹を撤去することで、
更なる視距の改良を図る

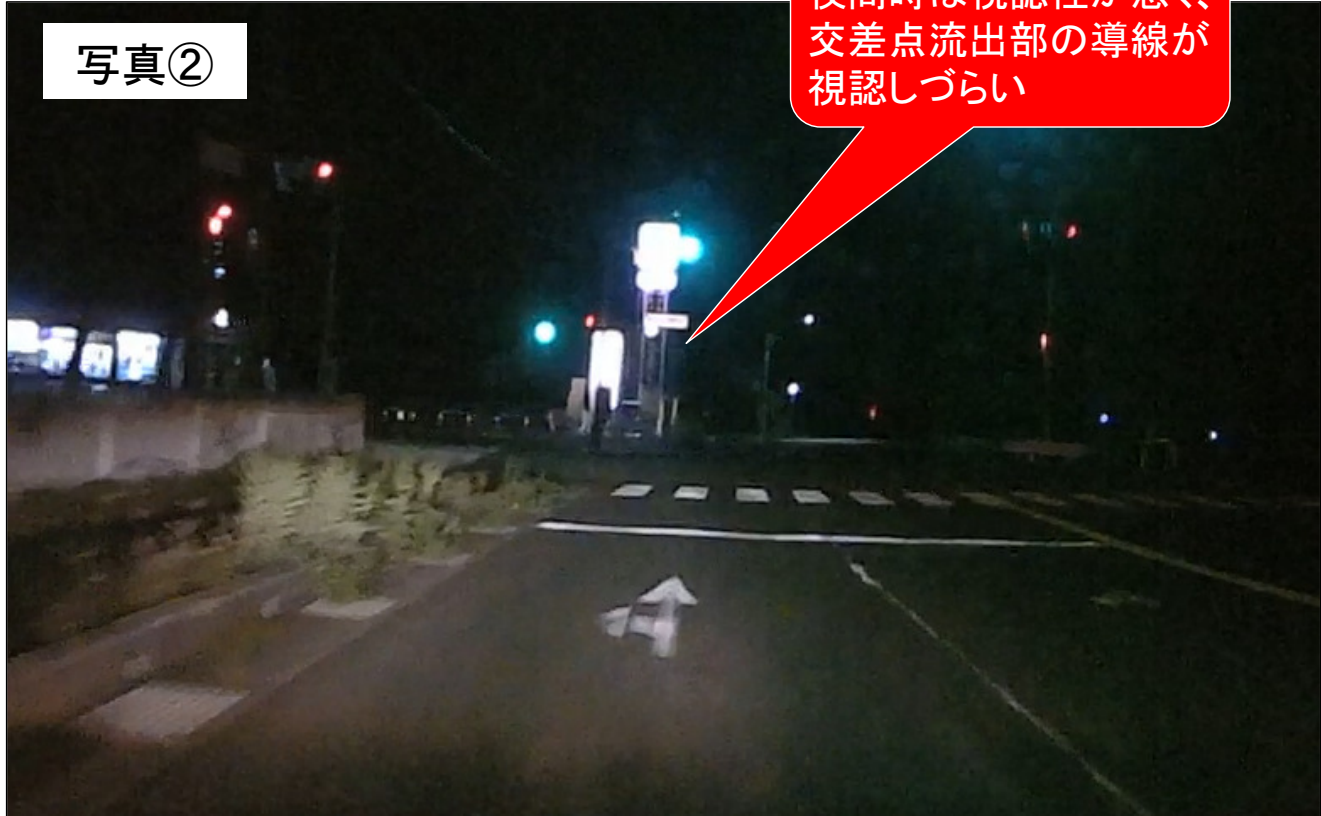
写真②

夜間時は視認性が悪く、
交差点流出部の導線が
視認しづらい

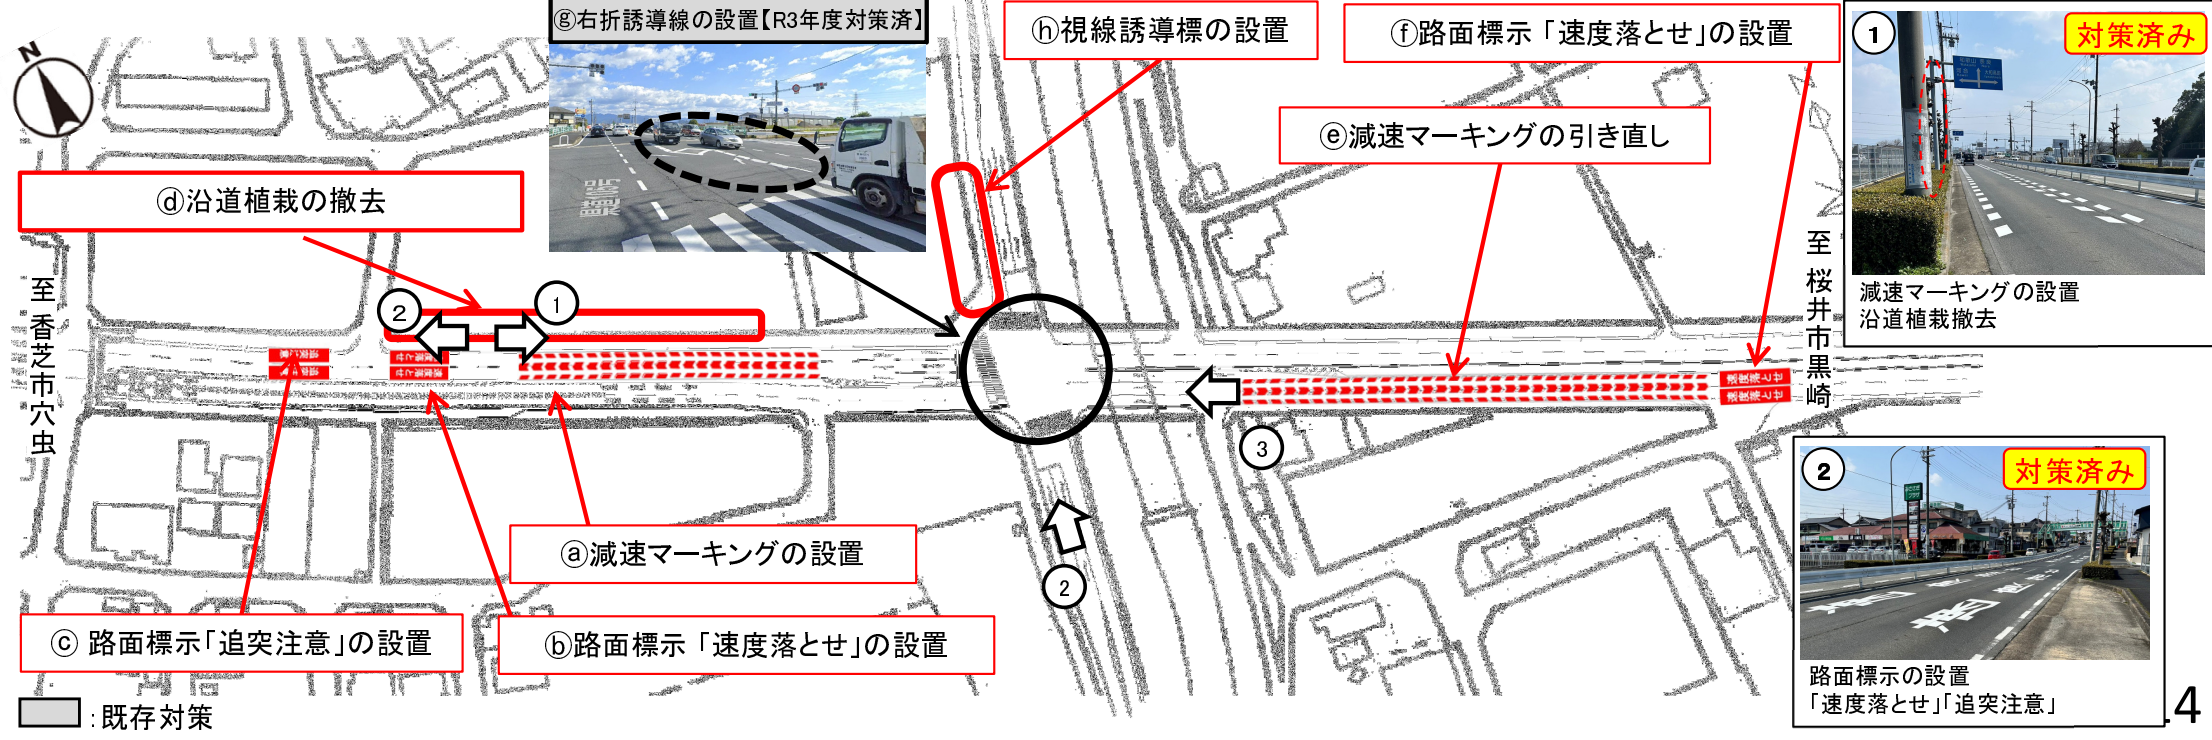
方向	事故要因	対策内容	期待される効果	対策実施状況
東行(中和幹線)	○交差点流入部まで下り坂となっており、減速しにくい。 ○緩い左カーブとなっており、植樹等により前方の視認性が悪い為、前方車両の停止に対応が間に合わない。	㉓減速マーキングの設置	速度抑制	・対策済み(R6. 2)
		㉔路面標示「速度落とせ」の設置	速度抑制	・対策済み(R6. 2)
		㉕路面標示「追突注意」の設置	追突への注意喚起	・対策済み(R6. 2)
		㉖沿道植栽撤去	見通しの改良	・対策済み(R6. 2)
西行(中和幹線)	○西行流入部が高田川右岸部まで上り勾配となっており、前方車両の視認性が悪く、登坂部でアクセルを踏むことによる進入速度が大きくなりやすい。	㉗減速マーキングの引き直し	速度抑制	・対策済み(R6. 2)
		㉘路面標示「速度落とせ」の設置	速度抑制	・対策済み(R6. 2)
北行(河合大和高田線)	○事故の時間帯が午前2時頃で、夜間で視認性が悪く、交差点流出部の導線が視認しづらい。	㉙視線誘導標の設置	夜間の視認性向上	・対策済み(R6. 2)

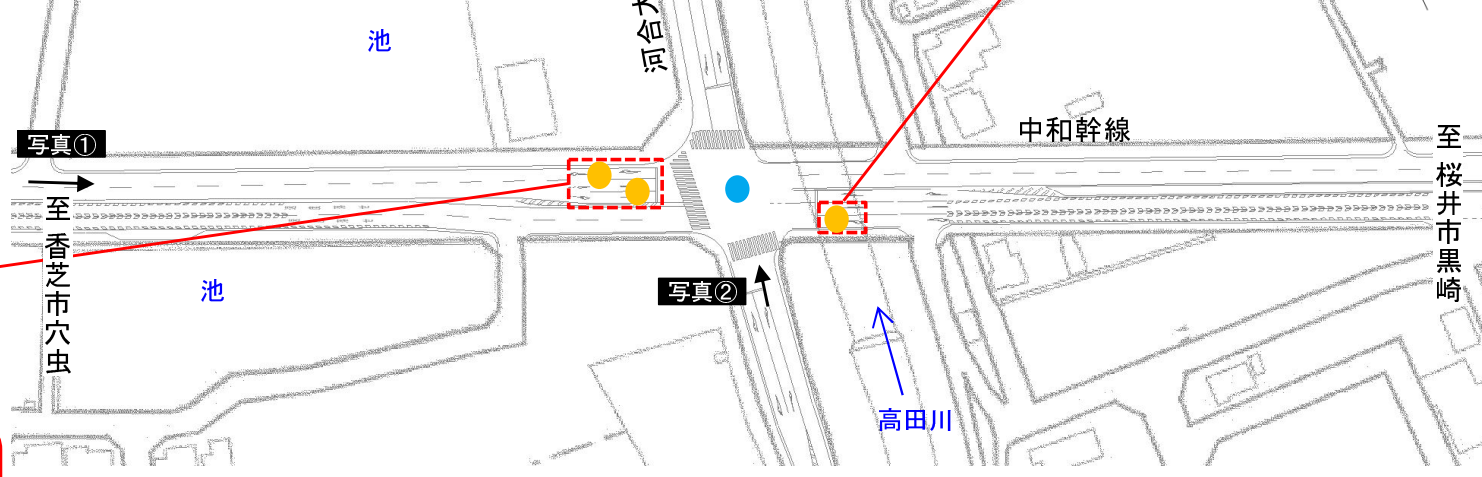
平面図

③西行流入部での追突事故(1件/2年)
 ・西行流入部が高田川右岸部まで上り勾配となっており、前方車両の視認性が悪く、登坂部でアクセルを踏むことによる進入速度が大きくなりやすいと想定される。

①東行流入部での追突事故(2件/2年)
 ・交差点流入部まで下り坂となっており、減速しにくいと想定される。
 ・緩い左カーブとなっており、植樹等により前方の視認性が悪い為、前方車両の停止に対応が間に合わないと想定される。

②交差点内での右直事故(0件/2年)
 ・交差点が縦断曲線の頂部であるため、東行流入部の右折車両から西行流入部の対向直進車の視認性が悪い。

対策の効果を確認するため、引き続き、モニタリングを実施する。
