# 大塚交差点(広陵町内)【渋滞要因】

# 磐余東交差点(檀原市内)【事故要因】

# 着目事故の抽出及び事故要因の分析 【磐余東交差点(檀原市内)】<A基準>

# 磐余東交差点(檀原市内)【令和5年度から実施した事故対策の進捗状況と現地状況】

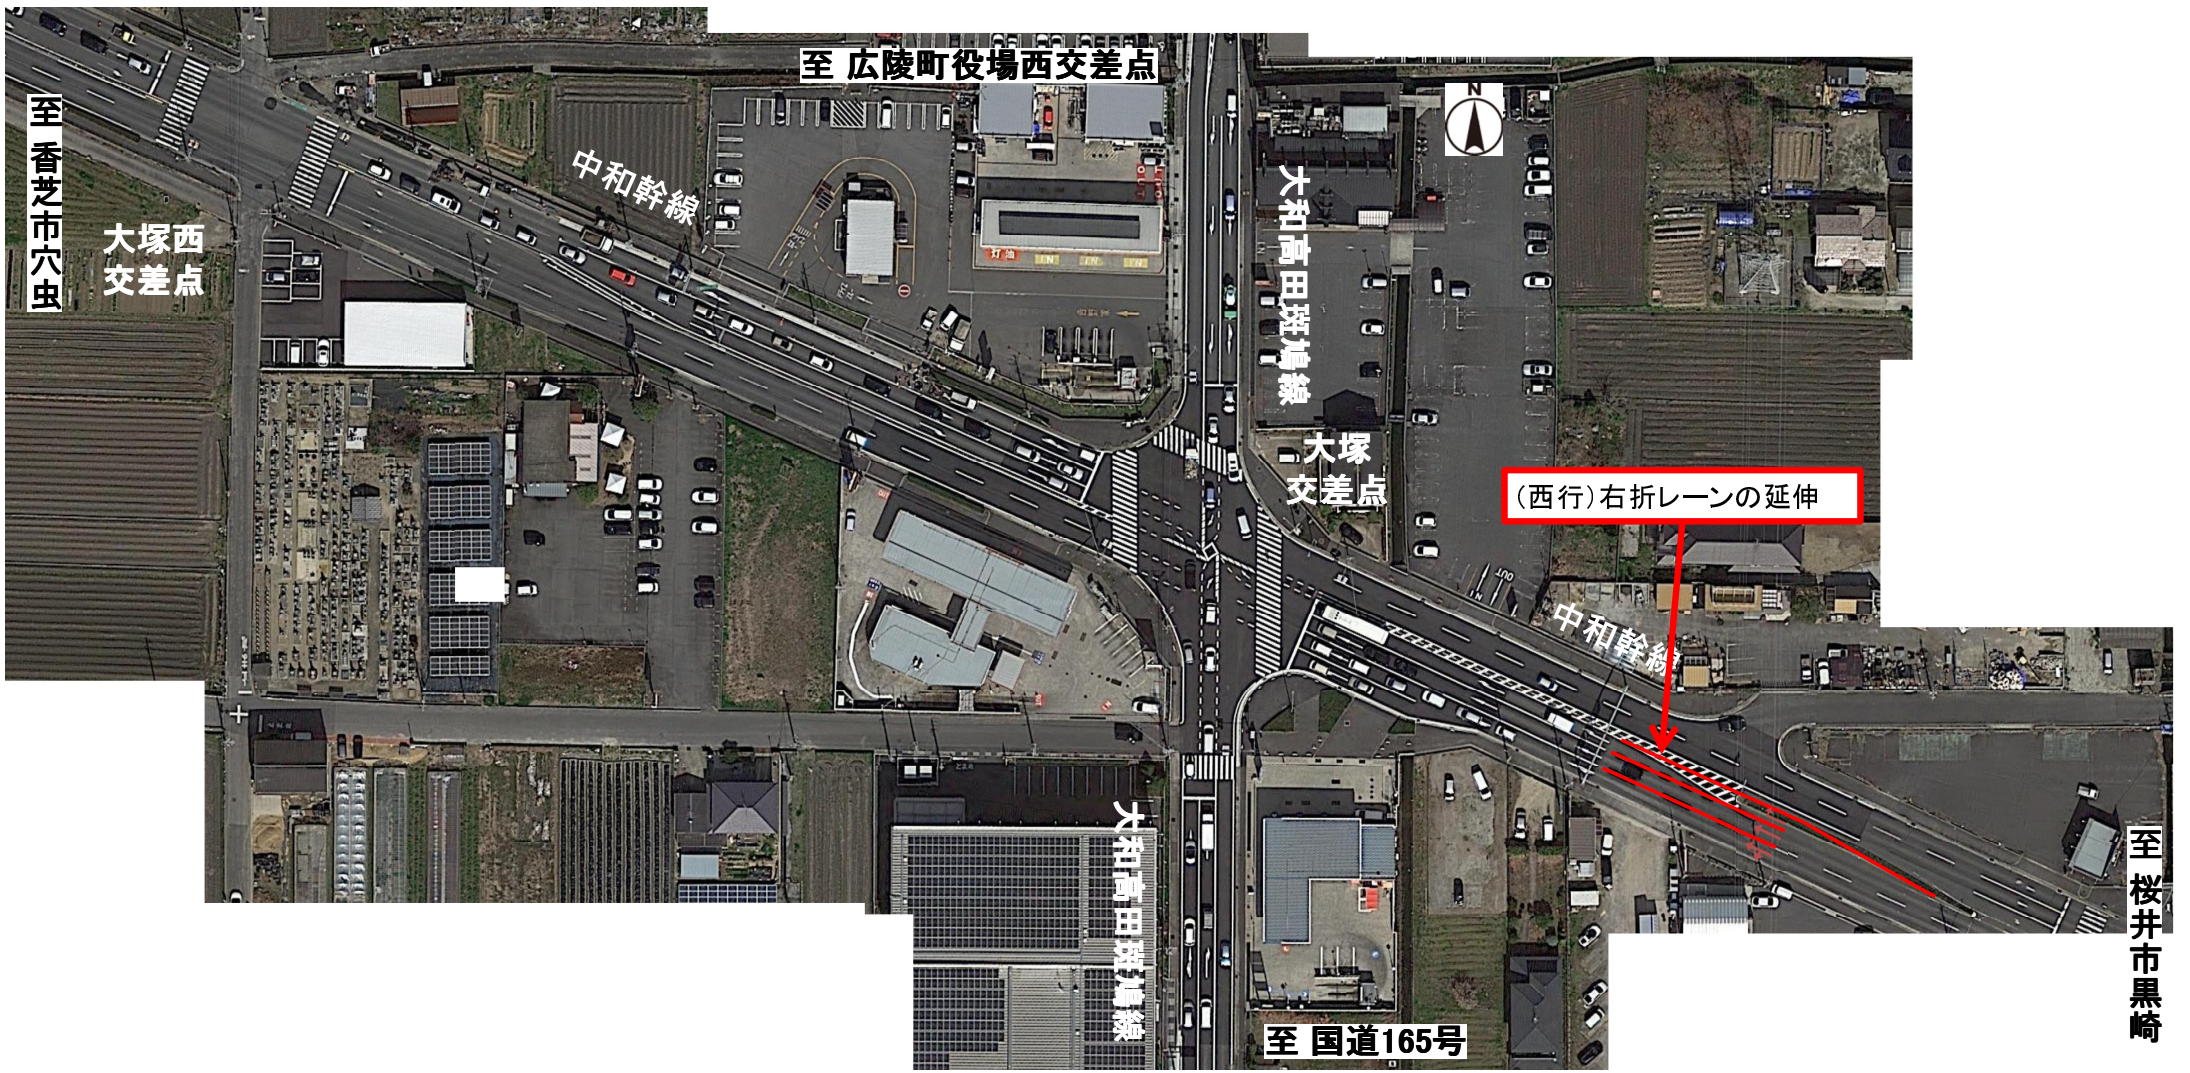
## ○対策イメージ

方向	渋滞要因	対策内容	期待される効果	対策実施状況
西行(中和幹線)	○対向直進車により右折車の走行を阻害。また、右折滞留長不足による直進交通の阻害も確認されている。	右折レーンの延伸	右折車両による直進交通阻害の軽減	・対策実施予定(R8年度)

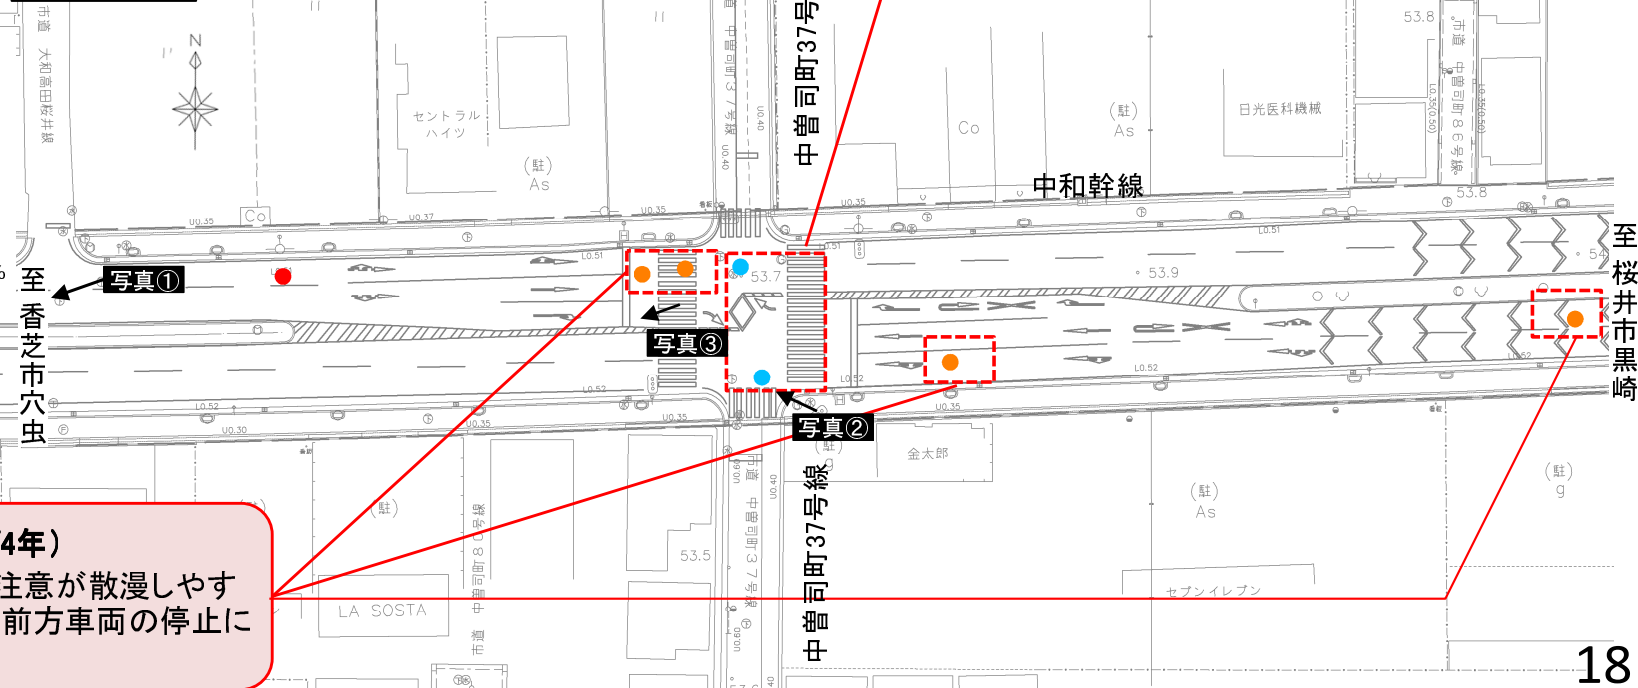
## ○平面図

### ②交差点内での右直事故(2件/4年[死亡事故1件])

- ・対向直進車は、直線区間で比較的速度が大きいいため、右折車に気づいても減速が間に合わない想定される。
- ・東進右折車は、対向車との接触を避けるよう内回りして右折しようとするが、対向車の速度が大きいいため、間に合わず衝突していると想定される。

### ①東行・西行流入部での追突事故(4件/4年)

- ・交差点は単調な直線区間にあるため、注意が散漫しやすく、交差点への進入速度が大きいことで前方車両の停止に対応が間に合わないと想定される。

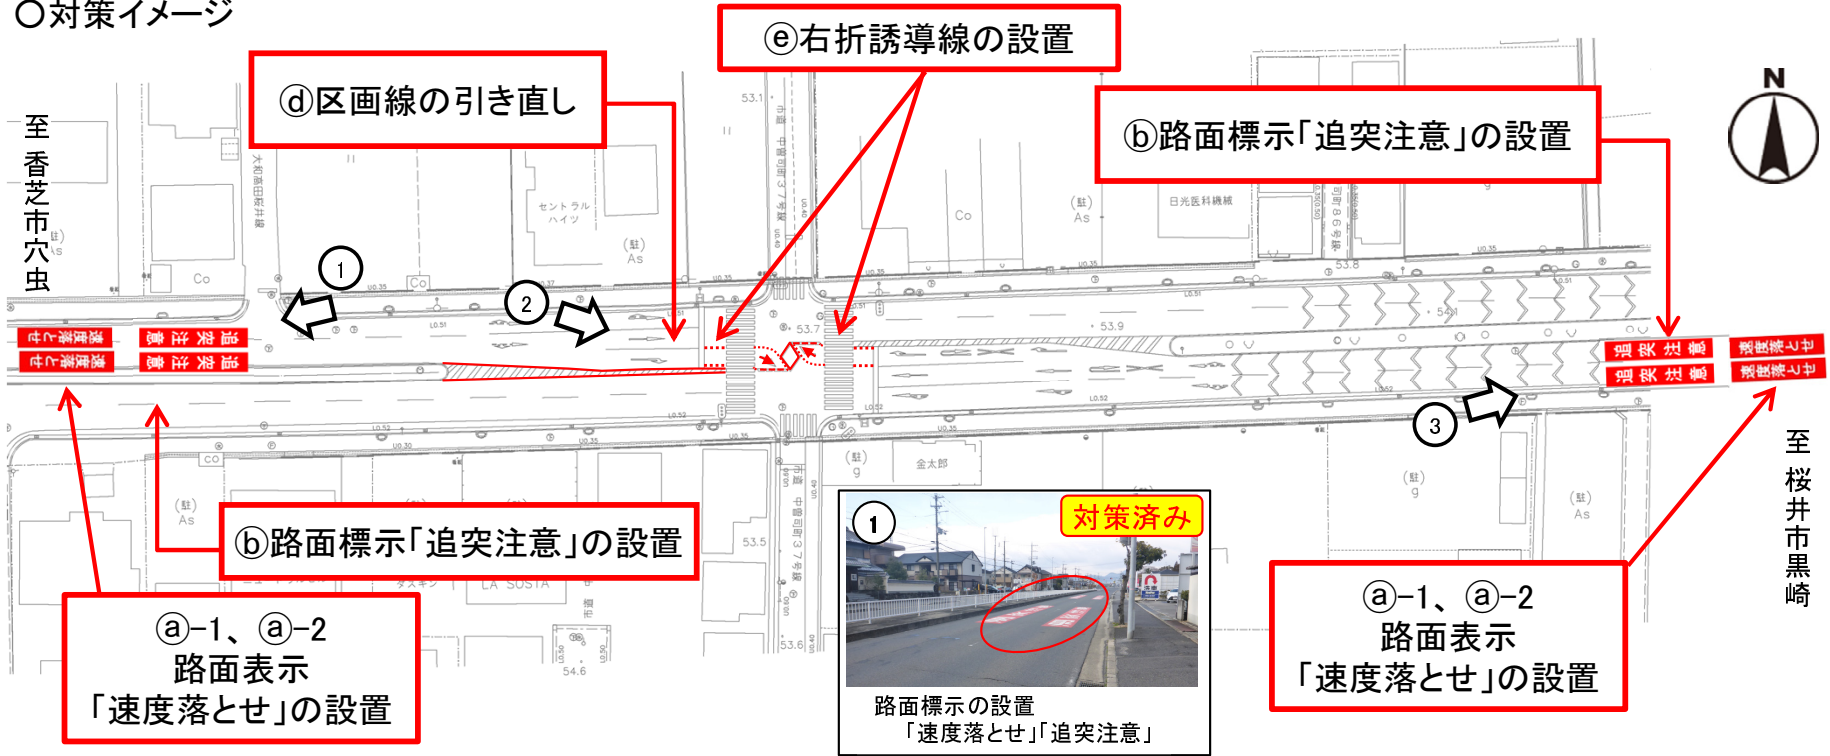
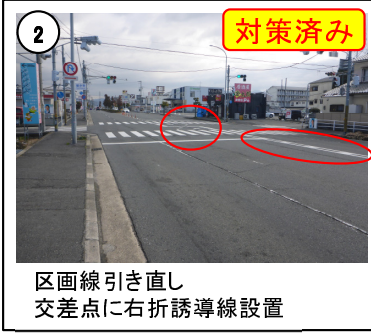
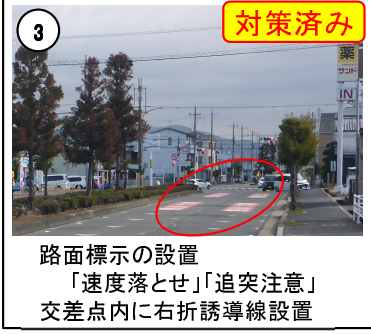
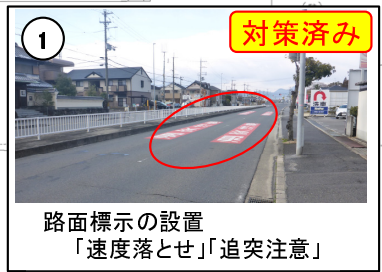
## ○対策イメージ

方向	事故要因	対策内容	期待される効果	対策実施状況
東行(中和幹線)	○交差点は単調な直線区間にあるため、注意が散漫しやすく、交差点への進入速度が大きいことで前方車両の停止に対応が間に合わない。	①路面標示「速度落とせ」の設置	速度抑制	・対策済み(R6. 3)
		②路面標示「追突注意」の設置	追突への注意喚起	・対策済み(R6. 3)
西行(中和幹線)	○同上	①路面標示「速度落とせ」の設置	速度抑制	・対策済み(R6. 3)
		②路面標示「追突注意」の設置	追突への注意喚起	・対策済み(R6. 3)
交差点内	○対向直進車は、直線区間で比較的速度が大きいため、右折車に気づいても減速が間に合わない。 ○東進右折車は、対向車との接触を避けるよう内回りして右折しようとするが、対向車の速度が大きいため、間に合わず衝突している。	①路面標示「速度落とせ」の設置	速度抑制	・対策済み(R6. 3)
		③区画線の引き直し	右折経路の明確化	・対策済み(R6. 3)
		④右折誘導線の設置	右折経路の明確化	・対策済み(R6. 3)

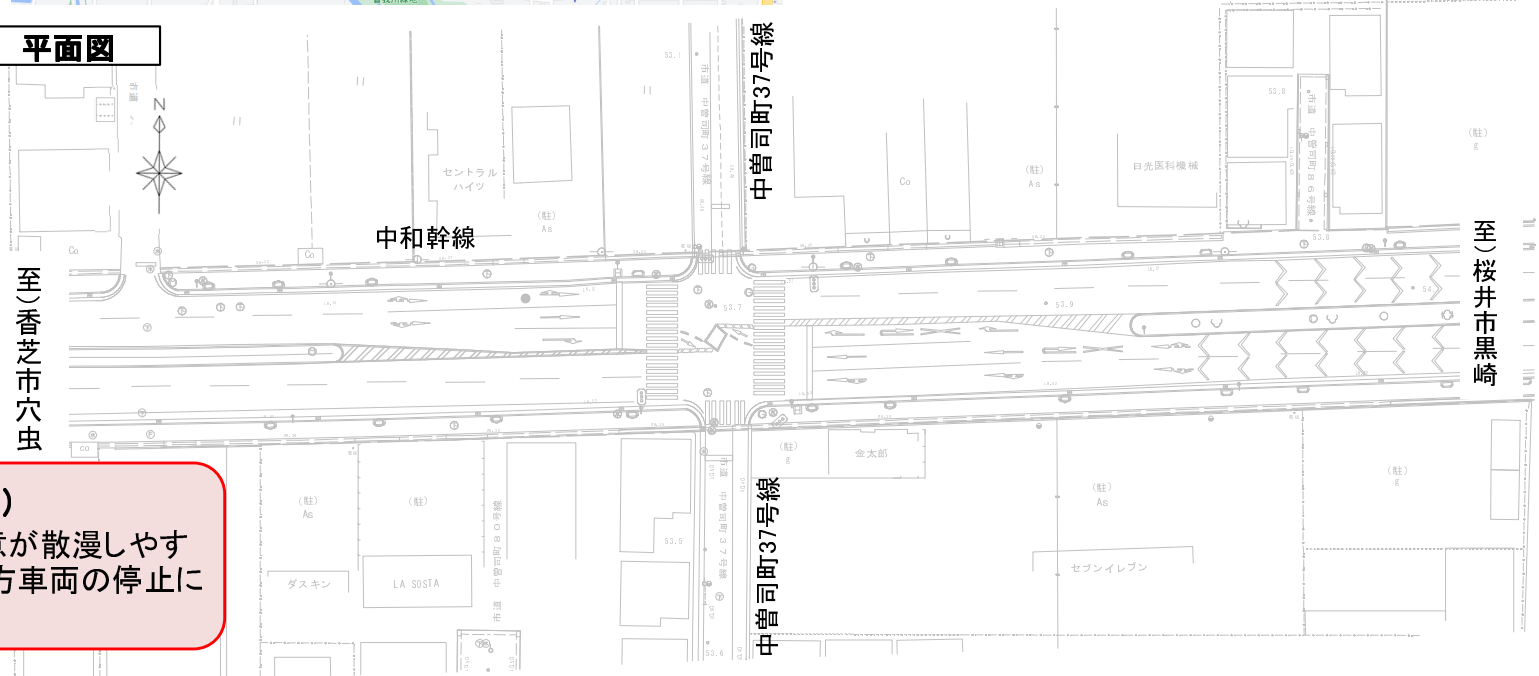
## 平面図

②交差点内での右直事故 (0件/2年)

- ・対向直進車は、直線区間で比較的速度が大きいため、右折車に気づいても減速が間に合わないと想定される。
- ・東進右折車は、対向車との接触を避けるよう内回りして右折しようとするが、対向車の速度が大きいため、間に合わず衝突していると想定される。

①東行・西行流入部での追突事故 (0件/2年)

- ・交差点は単調な直線区間にあるため、注意が散漫しやすく、交差点への進入速度が大きいことで前方車両の停止に対応が間に合わないと想定される。

対策により、事故件数は減少傾向にあるが、引き続き、モニタリングを実施する。
