「奈良のシカ」と車両との交通事故対策

奈良県では、奈良公園内及び同公園に隣接する道路において「奈良のシカ（以下「シカ」という。）」と車両との衝突事故が最近では年間 100 件以上発生している。この要因を究明するため、過去においてシカと車両の事故が多く発生している箇所を対象に監視カメラを設置して、その撮影映像から AI 画像解析により、事故及びヒヤリハットの発生状況を抽出し、要因分析を行った。また、その検討結果等を踏まえ、今後の事故防止対策について検討した。

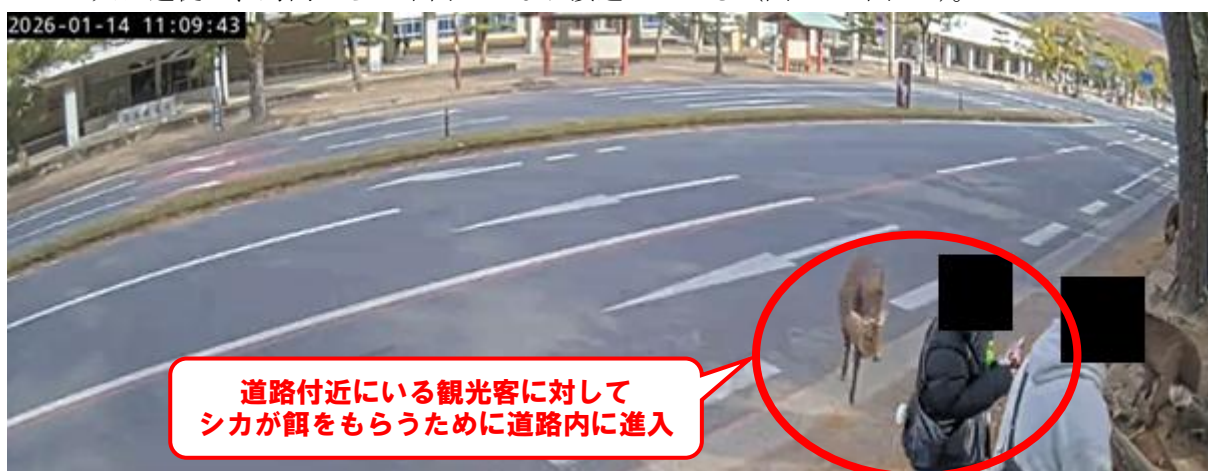
図 10 A 地点（県庁前交差点周辺）でのヒヤリハット事例（1/3）

観光客等による餌やりや写真撮影が直接的な要因であるが、そのほとんどが意図的なものではなく、道路近くにいたシカへの餌やりや写真撮影により結果的に道路へ立ち入ってしまうケースがみられた。今回の撮影映像では確認できなかったが、人が故意にシカを驚かすような場合には、シカが突発的な動作をして道路内に飛び出す可能性も考えられる。

人が鹿せんべいを持って道路内へ立ち入り、釣られてシカも道路へ進入している。道路内で人に追従し、対向からの車両とかなり接近している（図 10～図 12）。

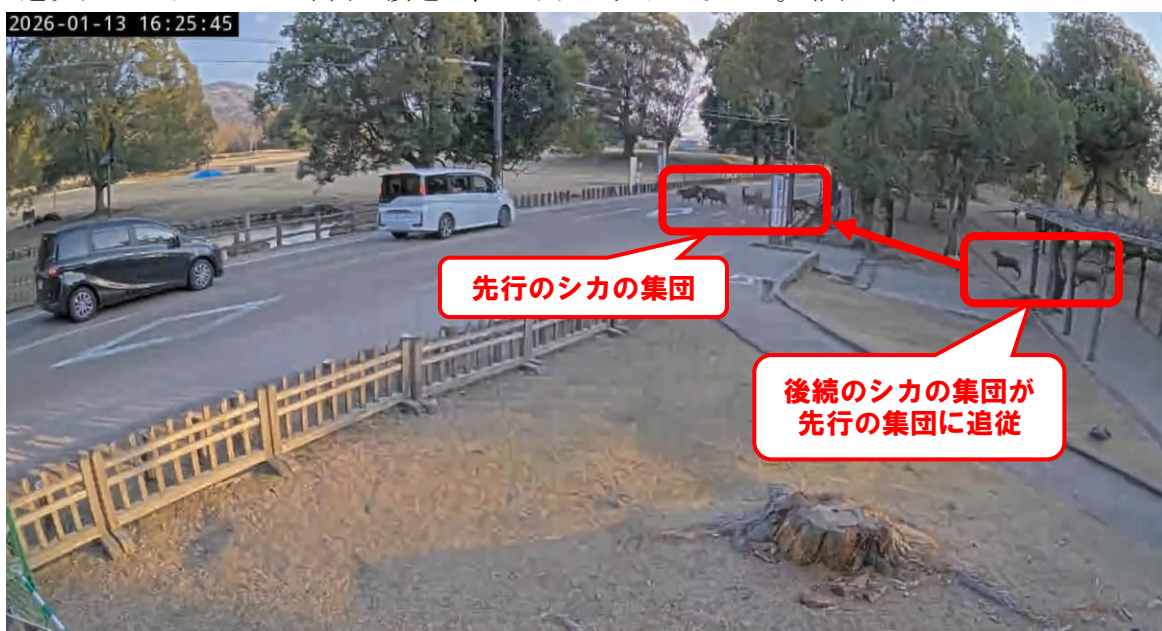
図 13 C 地点（春日大社表参道バス停周辺）でのヒヤリハット事例（1/2）

シカは群れで行動するが多いため、追従して行動することが要因の一つと考えられる。この行動はシカが突発的に道路内に侵入する可能性もあり、車両との接触事故になりやすい事象と考えられる。先行するシカが急に道路へと飛び出した後、そのシカに追従し次々と後続の個体が道路を横断していた。(図 13)

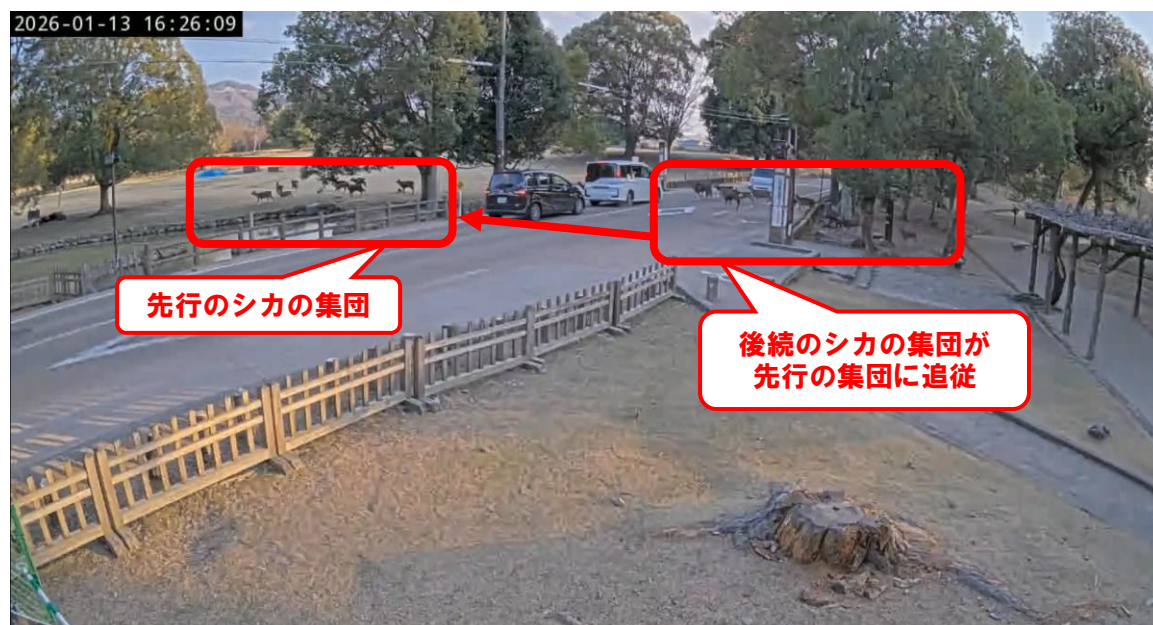
図 14 C 地点（春日大社表参道バス停周辺）でのヒヤリハット事例（2/2）

先頭集団が道路を横断した後、5 秒ほど遅れて後続集団も道路横断を始める。道路横断が途切れたタイミングで車両が接近し、ヒヤリハットとなった。(図 14)

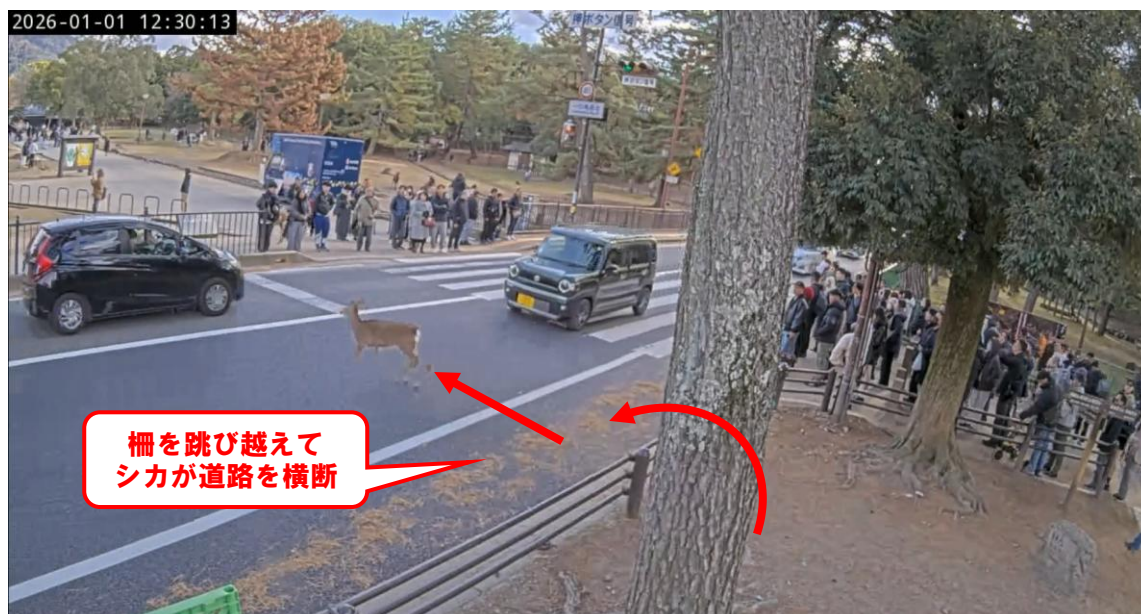
図 15 B 地点（一の鳥居北交差点周辺）でのヒヤリハット事例（1/2）

柵の付近にいたシカが何らかの要因で道路横断を行うために、車両の通行が途切れたタイミングで横断に踏み切ったものが確認された。シカは「採食場」や「休み場」などへ移動するための行動であると推測されるが、横断歩道部ではなく通常の道路部でも横断行動がみられるため、車両の運転手は想定外の箇所からシカが飛び出してくることになり、接触事故になりやすいものと考えられる。

事象としては、柵の内側で待機していたシカが、急なタイミングで柵を跳び越えた。車両信号は青であったため車両は急減速し、ヒヤリハットとなった（図 15、図 16）。
