令和7年度
中和幹線 渋滞・安全対策協議会

渋滞対策・事故対策の実施状況について

令和8年3月24日

香芝高校前交差点(香芝市内)【令和5年度から実施した事故対策の進捗状況と現地状況】

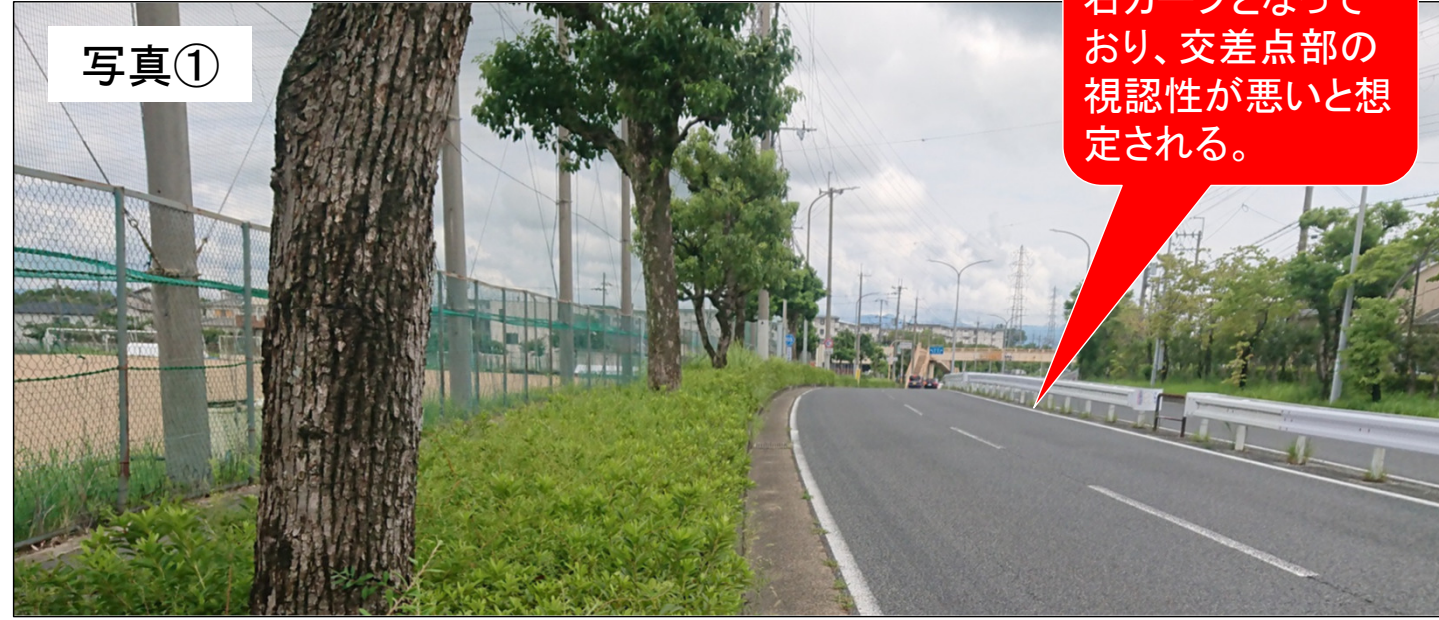
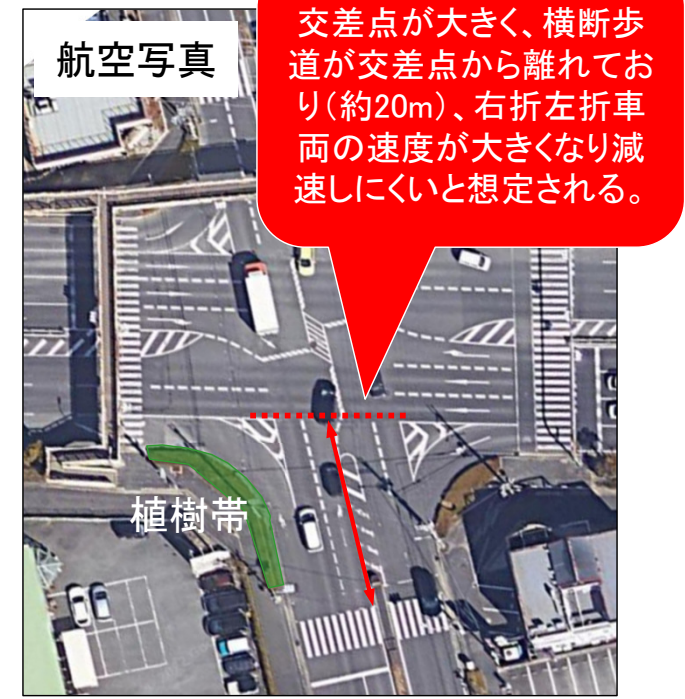
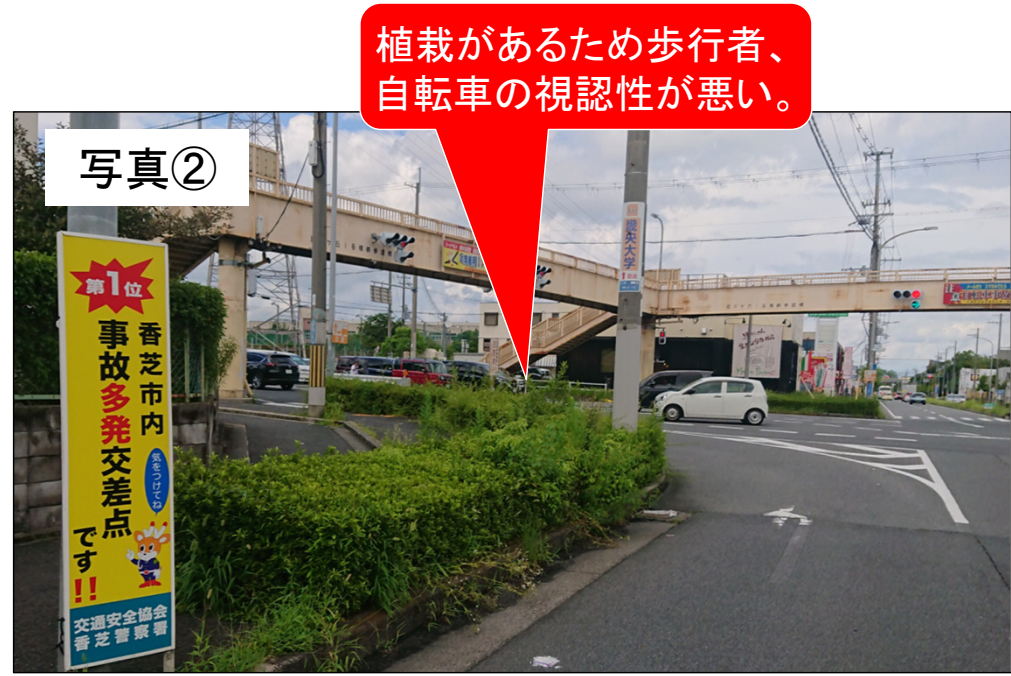
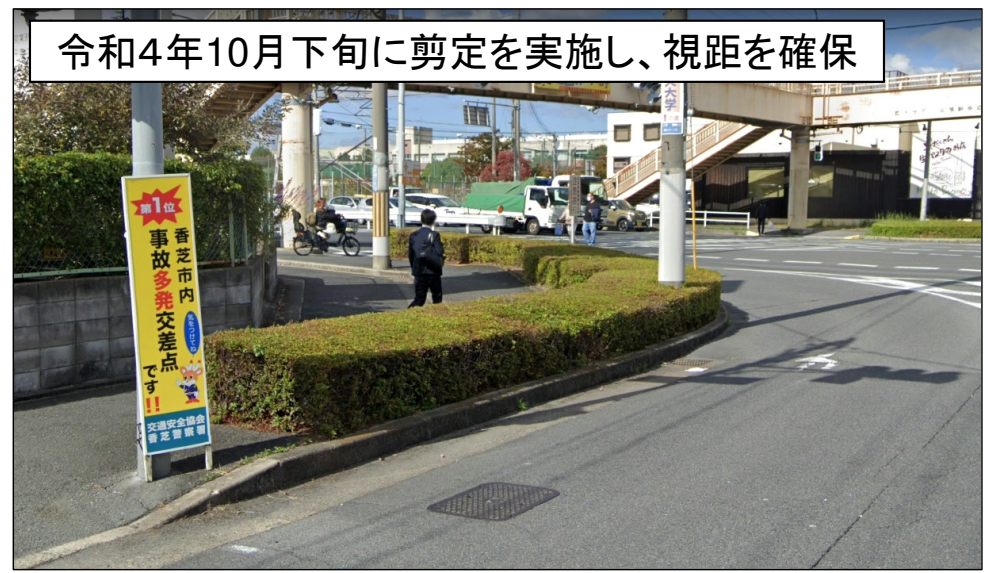
○現況状況写真

③南行流入部での追突事故(4件/4年)

- ・市道中央側の直進レーンがそのまま右折レーンとなるため、急に車線変更する車両に追突すると想定される。

①東行流入部での追突事故(5件/4年)

- ・交差点流入部前まで下り勾配となっており、車両の速度が減速しにくいと想定される。
- ・交差点流入部直前までの区間が右カーブとなっており、交差点部の視認性が悪いと想定される。

②右折左折時での車両と歩行者・自転車の接触事故(4件/4年)

- ・植栽があるため歩行者、自転車の視認性が悪い。
- ・交差点が大きく、横断歩道が交差点から離れており(約20m)、右折左折車両の速度が大きくなり減速しにくいと想定される。

交差点流入部前まで下り勾配となっており、車両の速度が大きくなり、減速しにくいと想定される。

方向	事故要因	対策内容	期待される効果	対策実施状況
東行(中和幹線)	○交差点流入部まで下り勾配となっており、減速しにくい。 ○交差点流入部直前までの区間が右カーブとなっており、交差点部の視認性が悪い。	㉓減速マーキングの設置	速度抑制	・対策済み(R6. 2)
		㉔路面標示「追突注意」の設置	追突への注意喚起	・対策済み(R6. 2)
南行(真美ヶ丘幹線)	○市道中央側の直進レーンがそのまま右折レーンとなるため、急に車線変更する車両に追突すると想定される。	㉕減速マーキングの設置	速度抑制	・対策実施予定(R8年度)
		㉖路面標示「方向別矢印(予告)」の追加	直進車への注意喚起	・対策実施予定(R8年度)
