土橋町南交差点(檀原市内) 【渋滞要因】

土橋町南交差点(檀原市内) 【令和5年度から実施する渋滞対策の進捗状況と現地状況】

葛本町西交差点(檀原市内)【事故要因】

着目事故の抽出及び事故要因の分析 【葛本町西交差点(檀原市内)】<B基準>

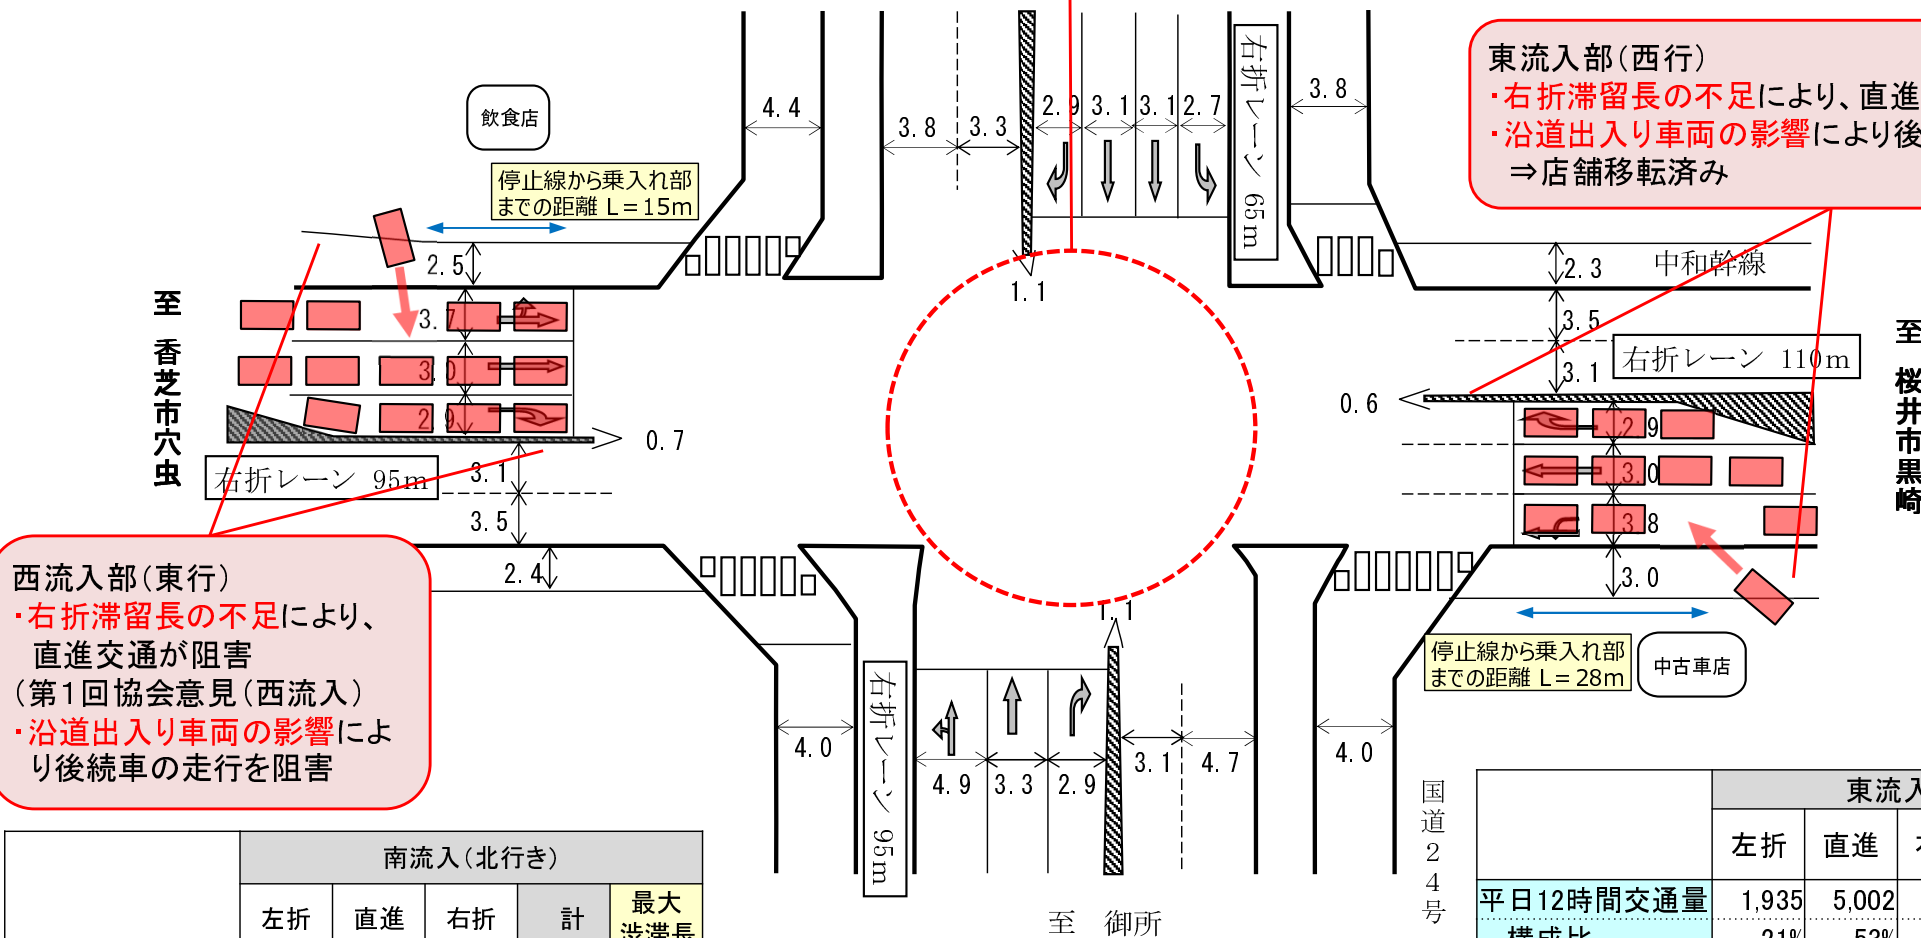
全方向
・慢性的な交通集中に対し、青時間が不足

東流入部(西行)
・右折滞留長の不足により、直進交通が阻害
・沿道出入り車両の影響により後続車の走行を阻害
⇒店舗移転済み

西流入部(東行)
・右折滞留長の不足により、直進交通が阻害
(第1回協会意見(西流入))
・沿道出入り車両の影響により後続車の走行を阻害

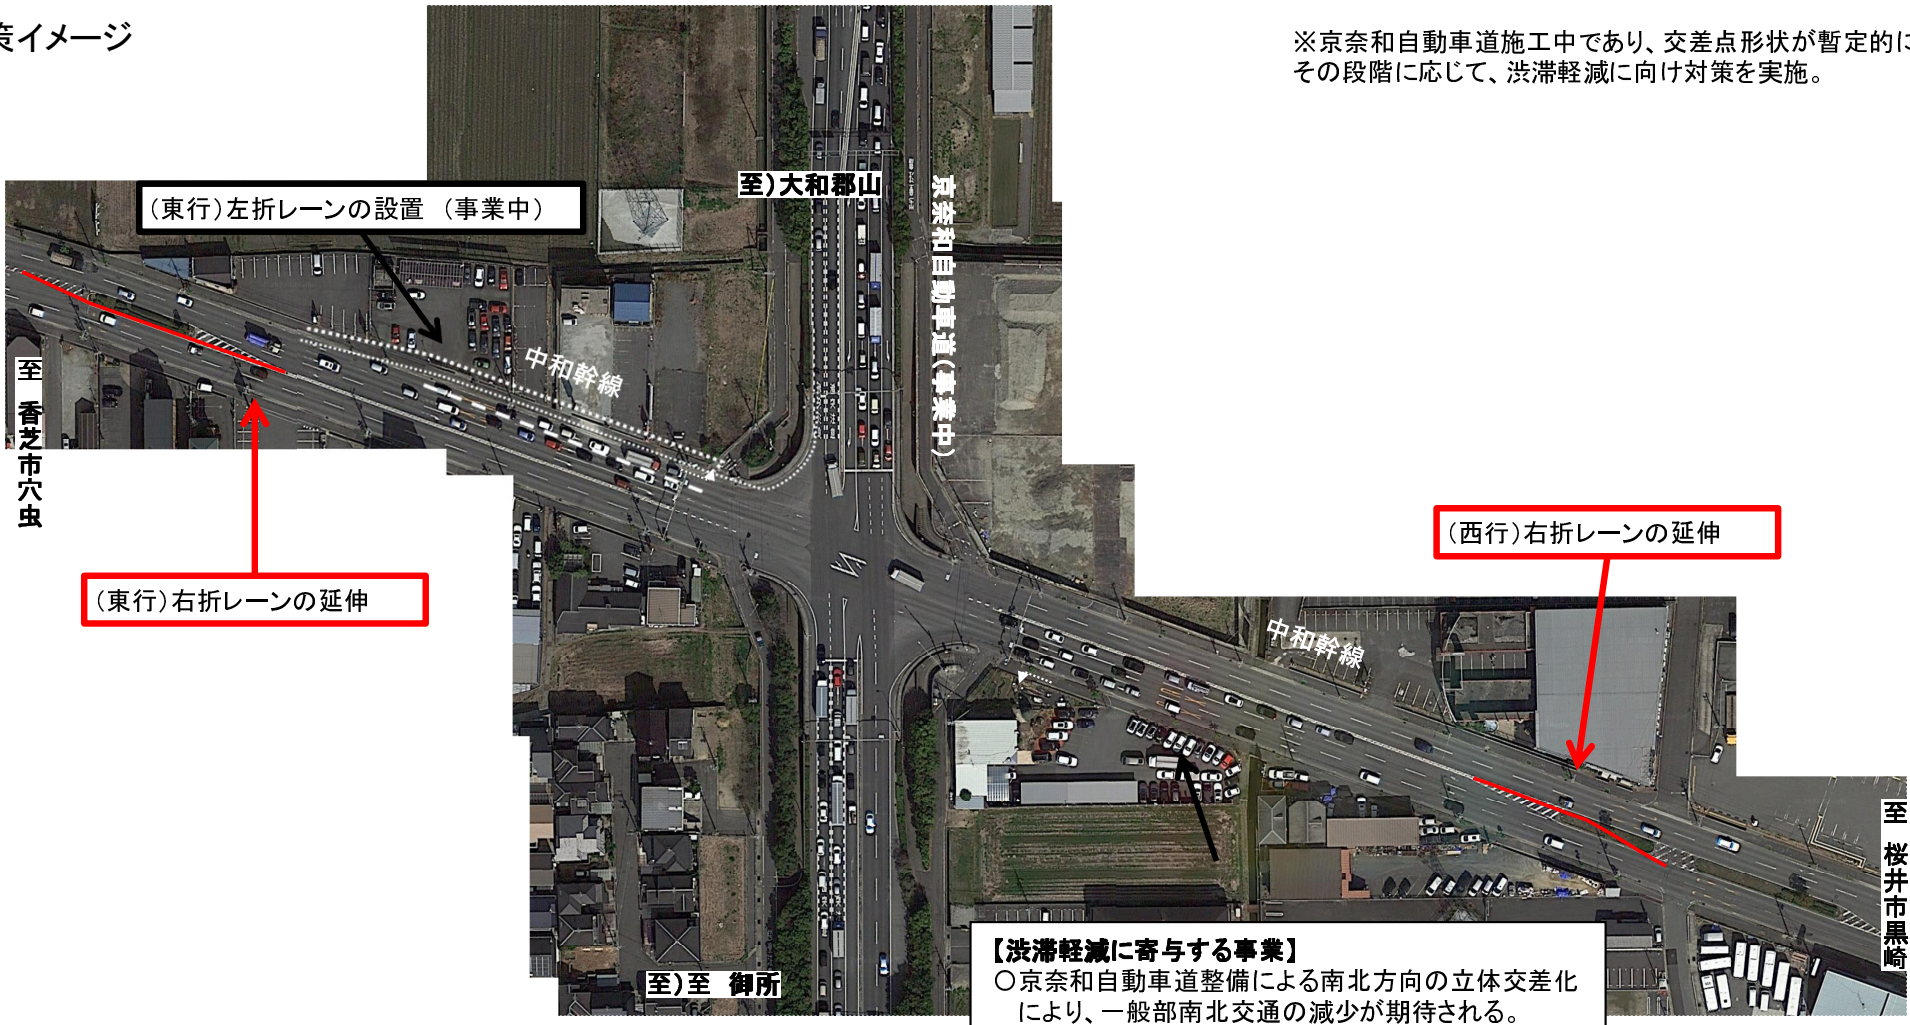
○対策イメージ

方向	渋滞要因	対策内容	期待される効果	対策実施状況
東行(中和幹線)	○右折滞留長の不足により、直進交通が阻害。 ○沿道出入り車両の影響により後続車の走行を阻害。	右折レーンの延伸	右折車両による直進交通阻害を軽減	・未実施※
西行(中和幹線)	○右折滞留長の不足により、直進交通が阻害。 ○沿道出入り車両の影響により後続車の走行を阻害⇒店舗移転済み。	右折レーンの延伸	右折車両による直進交通阻害を軽減	・未実施※
東行(中和幹線)	○左折車両の減速で、後続車両も減速	左折レーンの設置	左折車両による後続車両の減速を回避	・事業中

※京奈和自動車道施工中であり、交差点形状が暫定的に変化していく為、その段階に応じて、渋滞軽減に向け対策を実施。

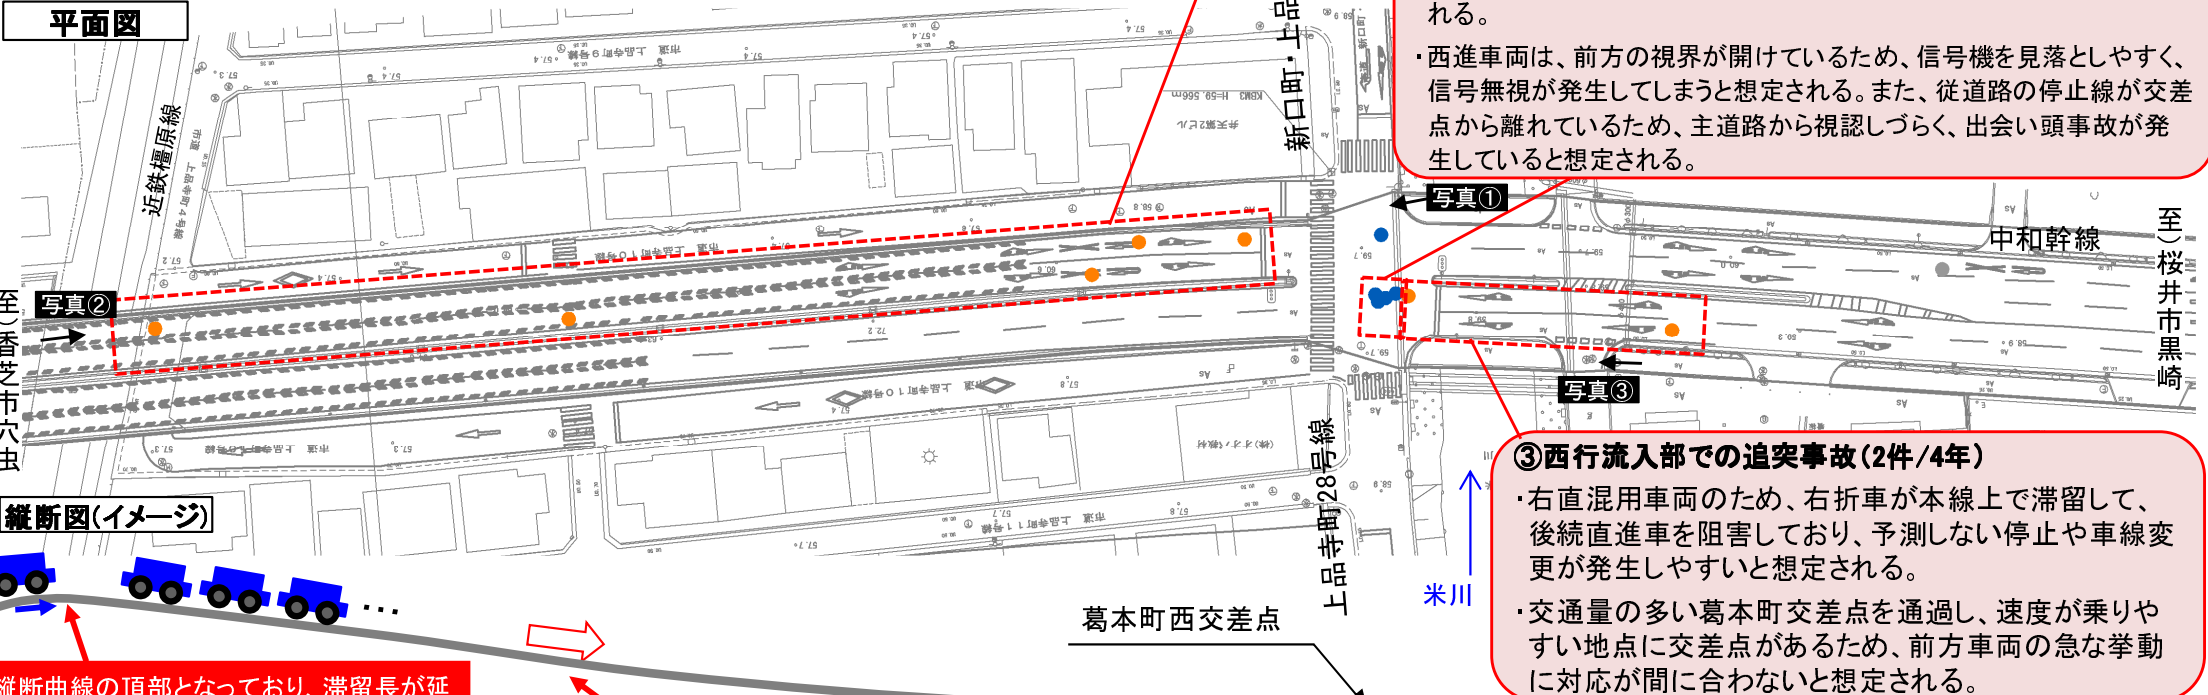
平面図

①東行流入部での事故(5件/4年)

- ・下り勾配のため速度が大きくなりやすく、前方の後続滞留車への追突が想定される。
- ・右直混用車線のため、右折車及び後続車が本線上で滞留する。また、右折滞留車両を回避する為、無理な車線変更が生じると想定される。
- ・葛本町交差点からの先詰まりにより滞留長が延伸することで、縦断曲線の頂部通過後に、急に滞留車列が目前に現れることとなり、対応が間に合わないことが想定される。

②西行流入部での出会い頭事故(3件/4年)

- ・太陽が低い位置にある時間(朝・夕)において、灯器の色が見にくく見間違いが発生しやすいと想定される。
- ・大型車の後続車は、信号機が前方車の死角に入るため、停止線の直前まで確認できず、赤信号に気付いても停止が間に合わないと想定される。
- ・西進車両は、前方の視界が開けているため、信号機を見落としやすく、信号無視が発生してしまうと想定される。また、従道路の停止線が交差点から離れているため、主道路から視認しづらく、出会い頭事故が発生していると想定される。

③西行流入部での追突事故(2件/4年)

- ・右直混用車両のため、右折車が本線上で滞留して、後続直進車を阻害しており、予測しない停止や車線変更が発生しやすいと想定される。
- ・交通量の多い葛本町交差点を通過し、速度が乗りやすい地点に交差点があるため、前方車両の急な挙動に対応が間に合わないと想定される。

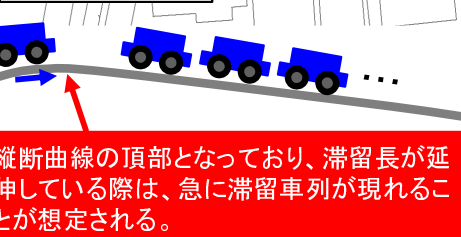
縦断図(イメージ)

下り勾配のため速度が大きくなりやすく、前方の後続滞留車への追突が想定される。

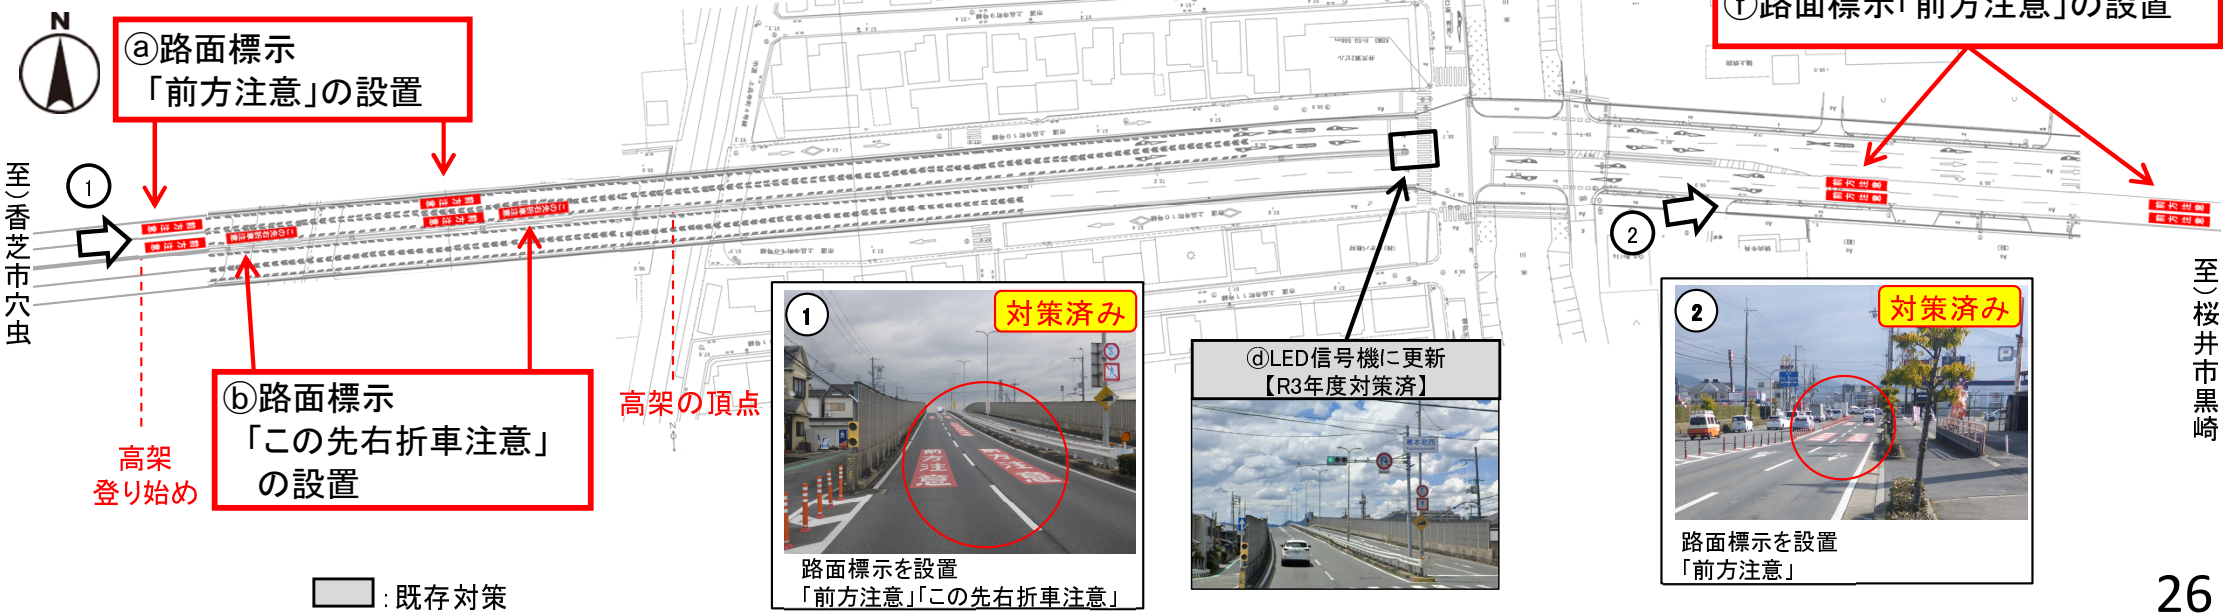
○対策イメージ

方向	事故要因	対策内容	期待される効果	対策実施状況
東行(中和幹線)	○下り勾配のため速度が大きくなりやすく、前方の後続滞留車へ追突する。 ○葛本町交差点からの先詰まりにより滞留長が延伸することで、縦断曲線の頂部通過後に、急に滞留車列が目の前に現れることとなり、対応が間に合わない。 ○右直混用車線のため、右折車及び後続車が本線上で滞留する。また、右折滞留車両を回避する為、無理な車線変更が生じる。	㉑路面標示 「前方注意」の設置	前方への注意喚起	・対策済み(R6.3)
		㉒路面標示 「この先右折車注意」の設置	右折車の滞留を予告	・対策済み(R6.3)
西行(中和幹線)	○右直混用車線のため、右折車が本線上で滞留して、後続直進車を阻害しており、予測しない停止や車線変更が発生しやすい。 ○交通量の多い葛本町交差点を通過し、速度が乗りやすい地点に交差点があるため、前方車両の急な挙動に対応が間に合わない。	㉓路面標示 「前方注意」の設置	前方への注意喚起	・対策済み(R6.3)

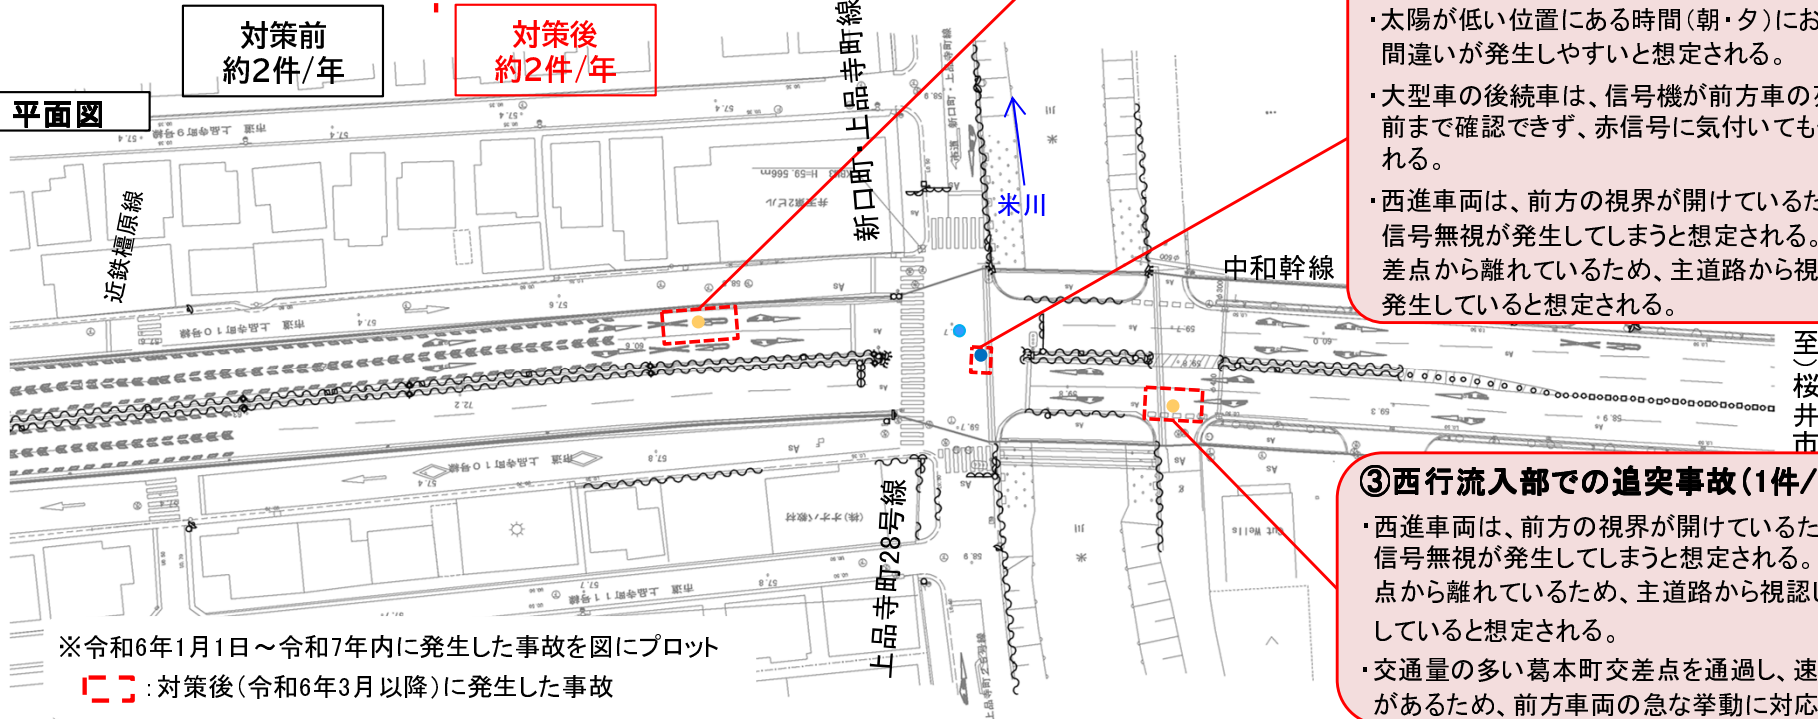
※令和6年1月1日~令和7年内に発生した事故を図にプロット

□: 対策後(令和6年3月以降)に発生した事故

対策前
約2件/年

対策後
約2件/年

対策の効果を確認するため、引き続き、モニタリングを実施する。

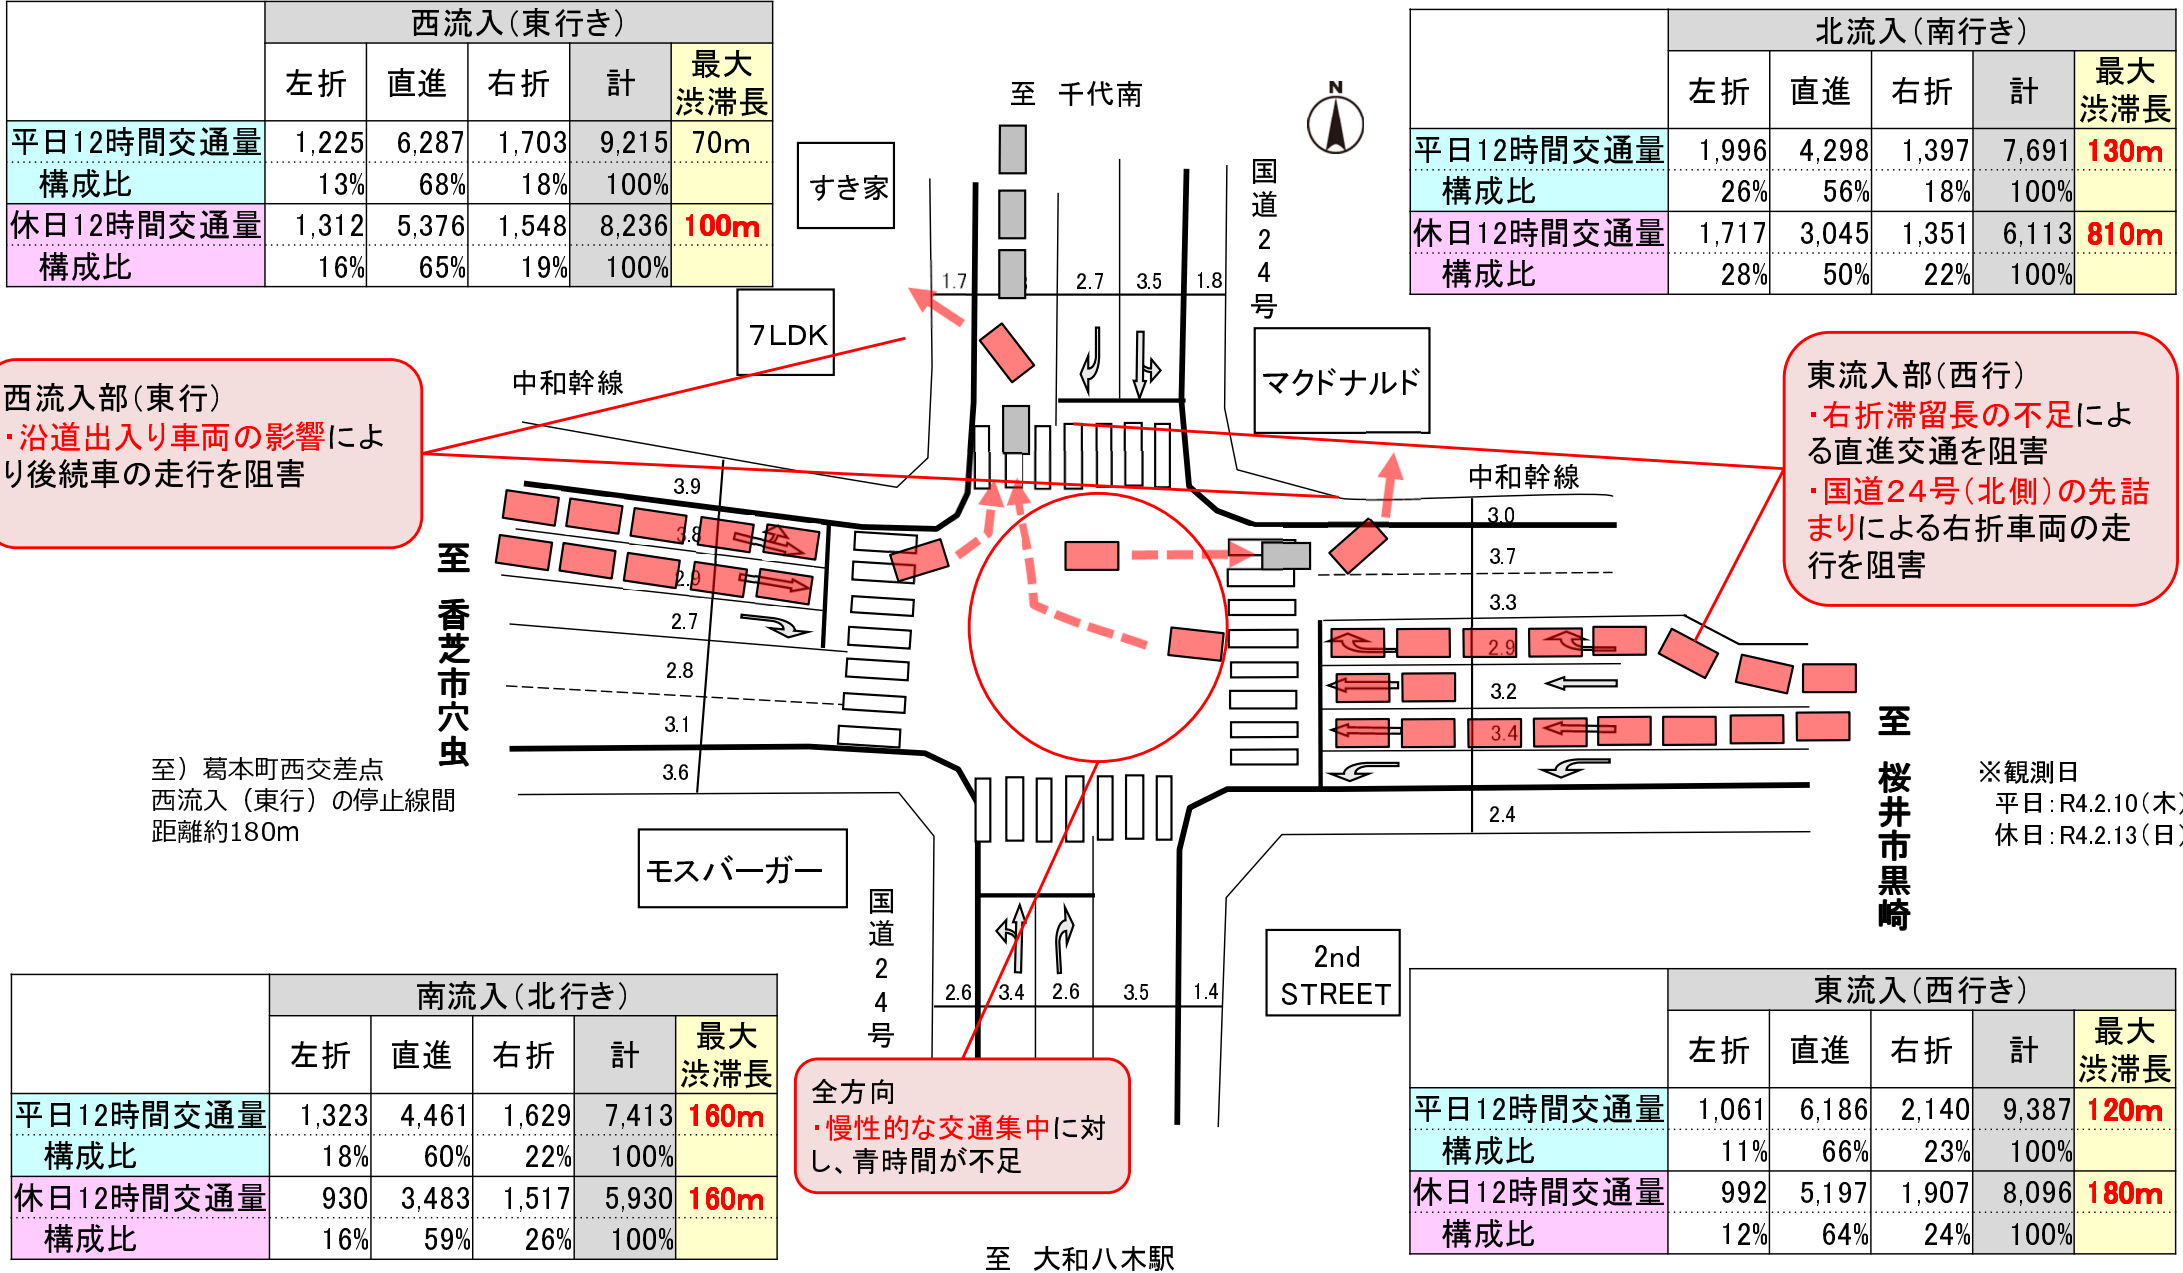
西流入部(東行)
・沿道出入り車両の影響により後続車の走行を阻害

東流入部(西行)
・右折滞留長の不足による直進交通を阻害
・国道24号(北側)の先詰まりによる右折車両の走行を阻害

全方向
・慢性的な交通集中に対し、青時間が不足
