大和川清流復活ネットワーク 第16回会議

大和川清流復活大作戦

1. 大和川水系の水質の現況について

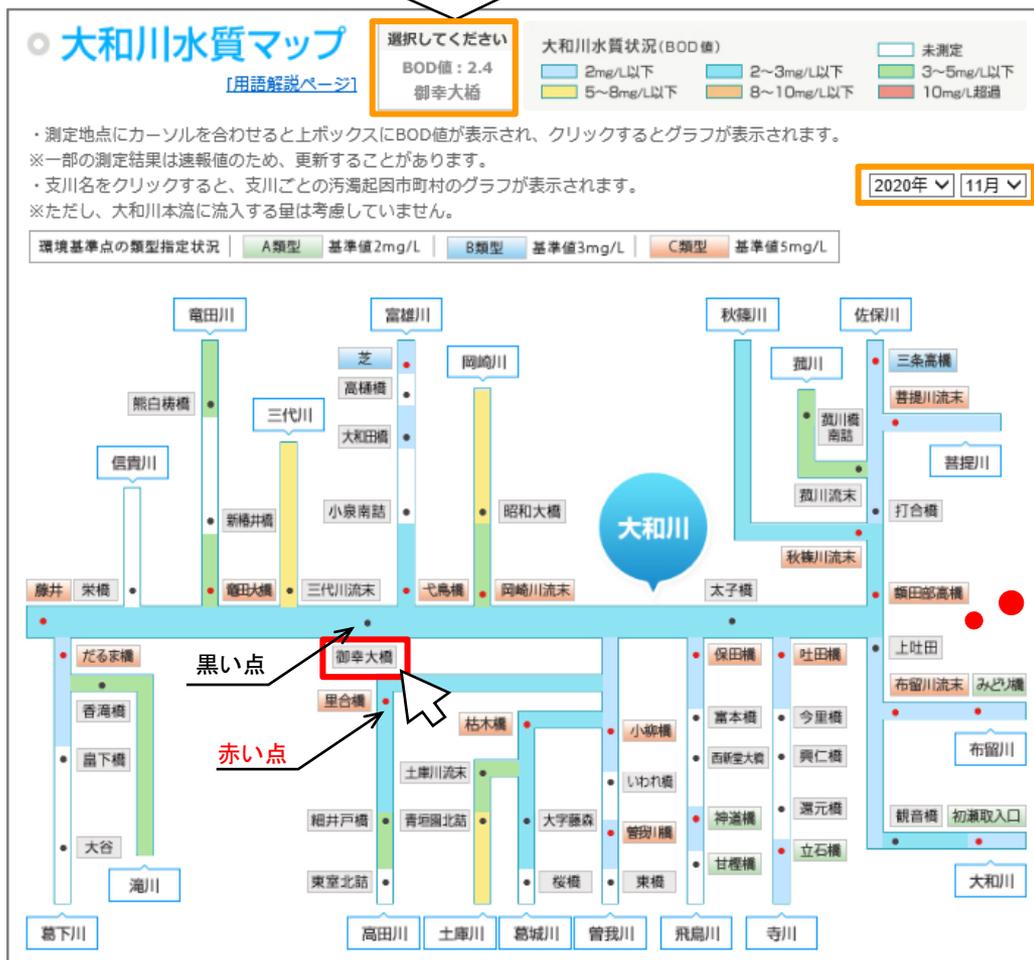
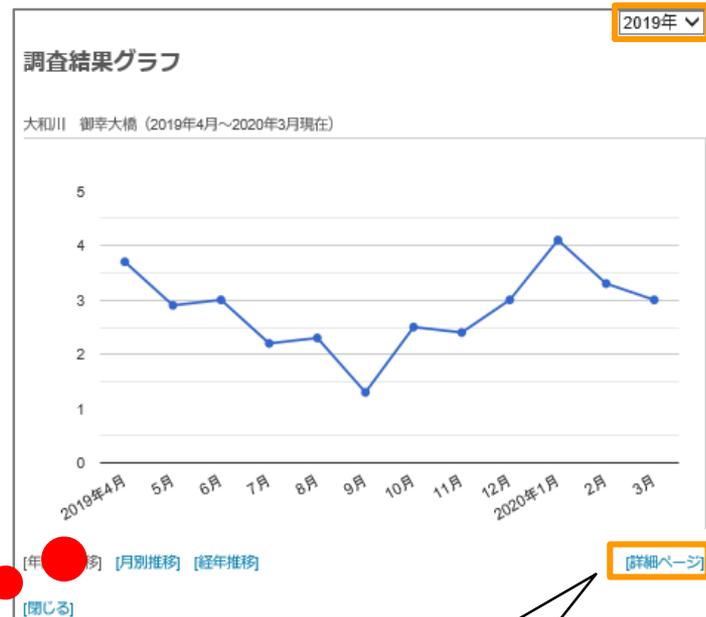
水質測定地点毎の月別の水質状況を見える化

カーソルを合わせた測定地点のBOD値が表示されます！

気温、水質、PH、DO等の
詳細データが閲覧できます

測定地点をクリックするとBOD値のグラフが表示されます！

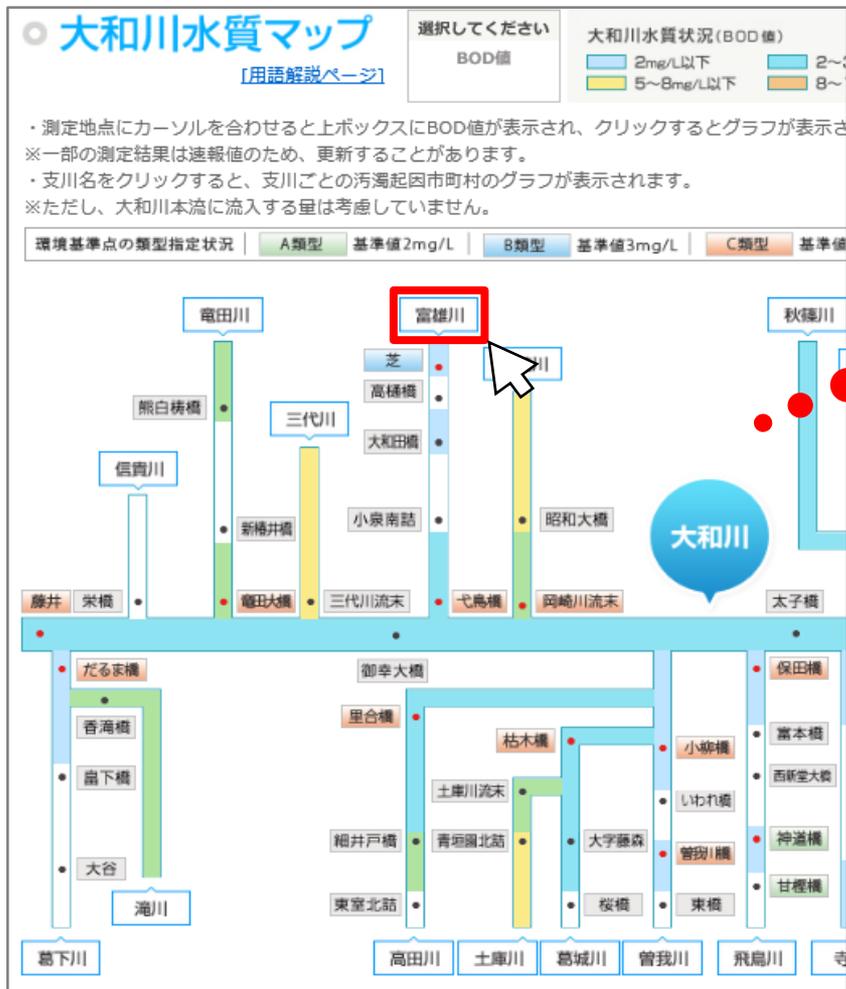
支川毎の汚濁割合、流域市町村別の発生負荷量を見える化

汚濁起因市町村の見える化

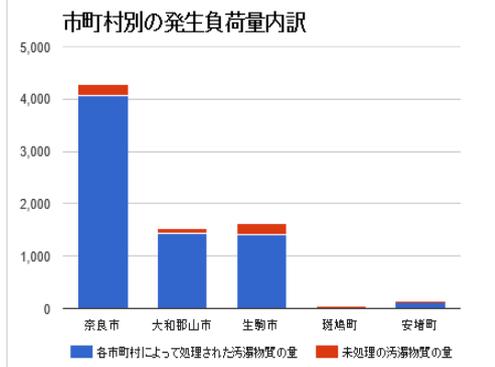
[河川への水質関与率]

※生活排水の量には、工場、畜産排水も含まれています。
このグラフは、発生した汚濁のうち市町村が現在どれだけ処理しているかを示したものです。

- 処理施設で取り除いている汚れの量
- 河川に出ていく汚れの量

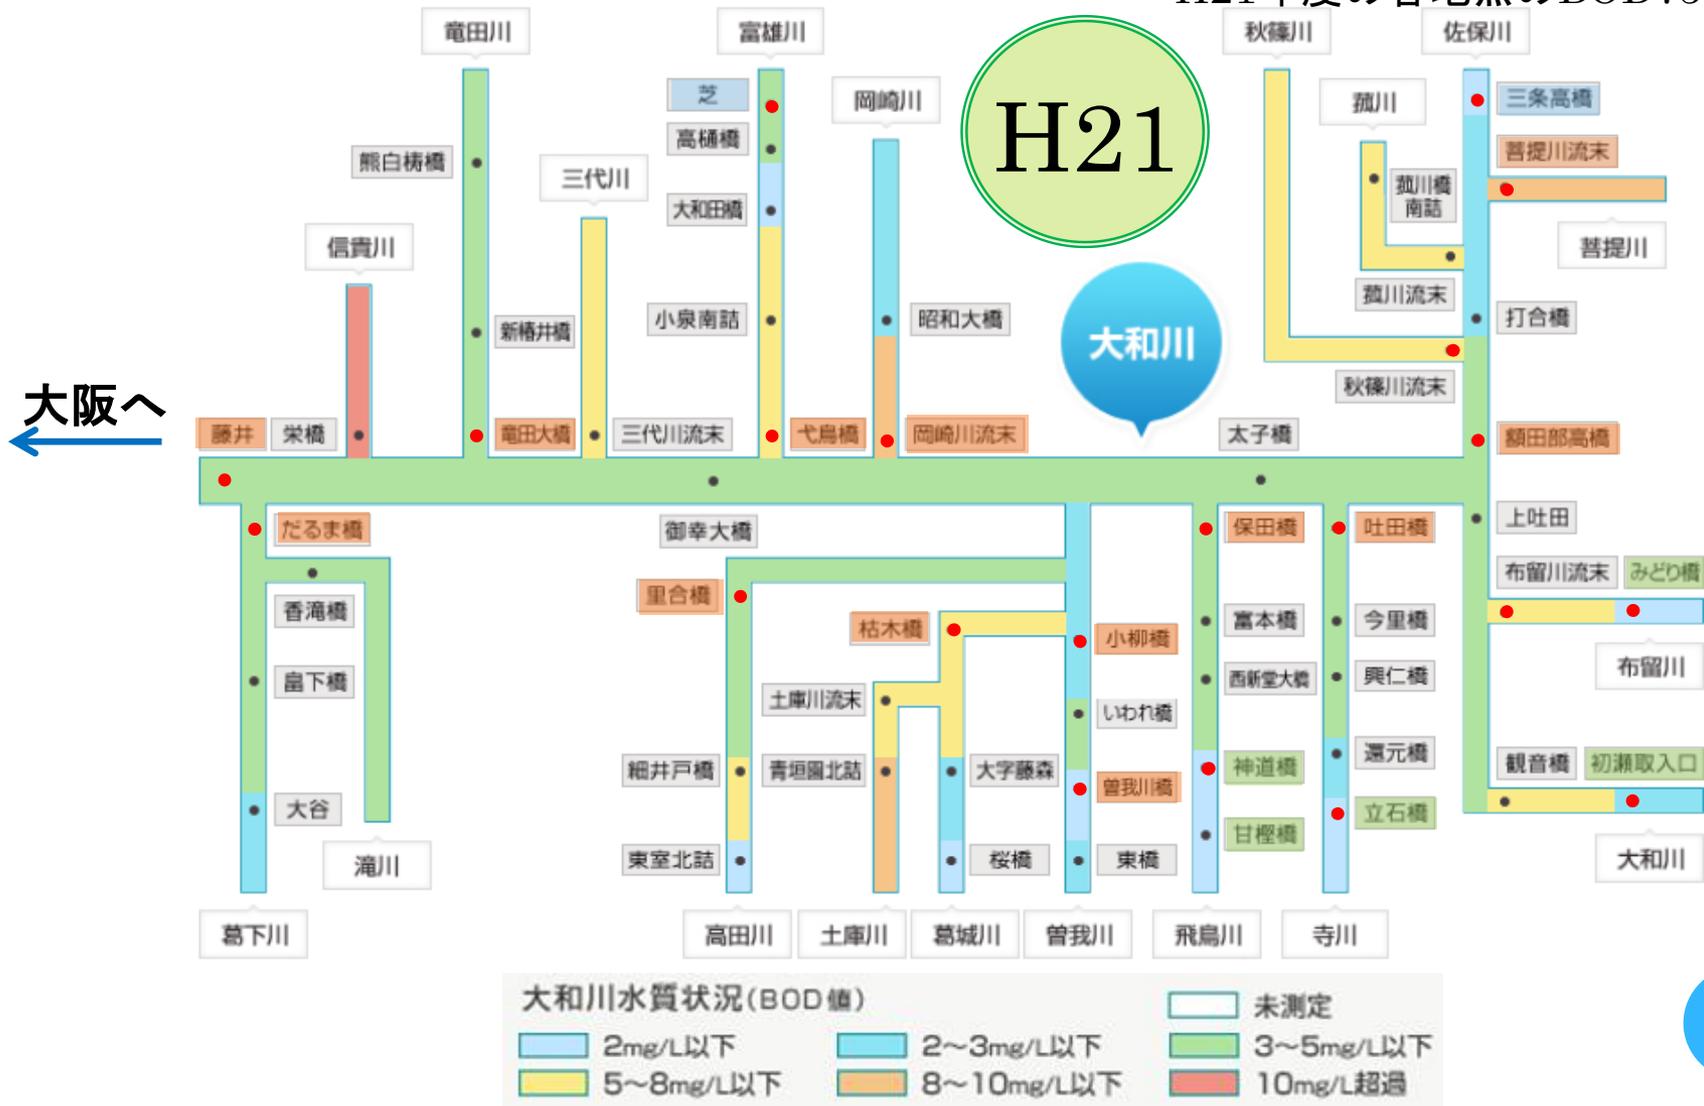
(3) 水質マップの経年変化 (H21)

H21年度の各地点のBOD75%値

※ 地点名の色分け (緑色 : A類型、青色 : B類型、橙色 : C類型)

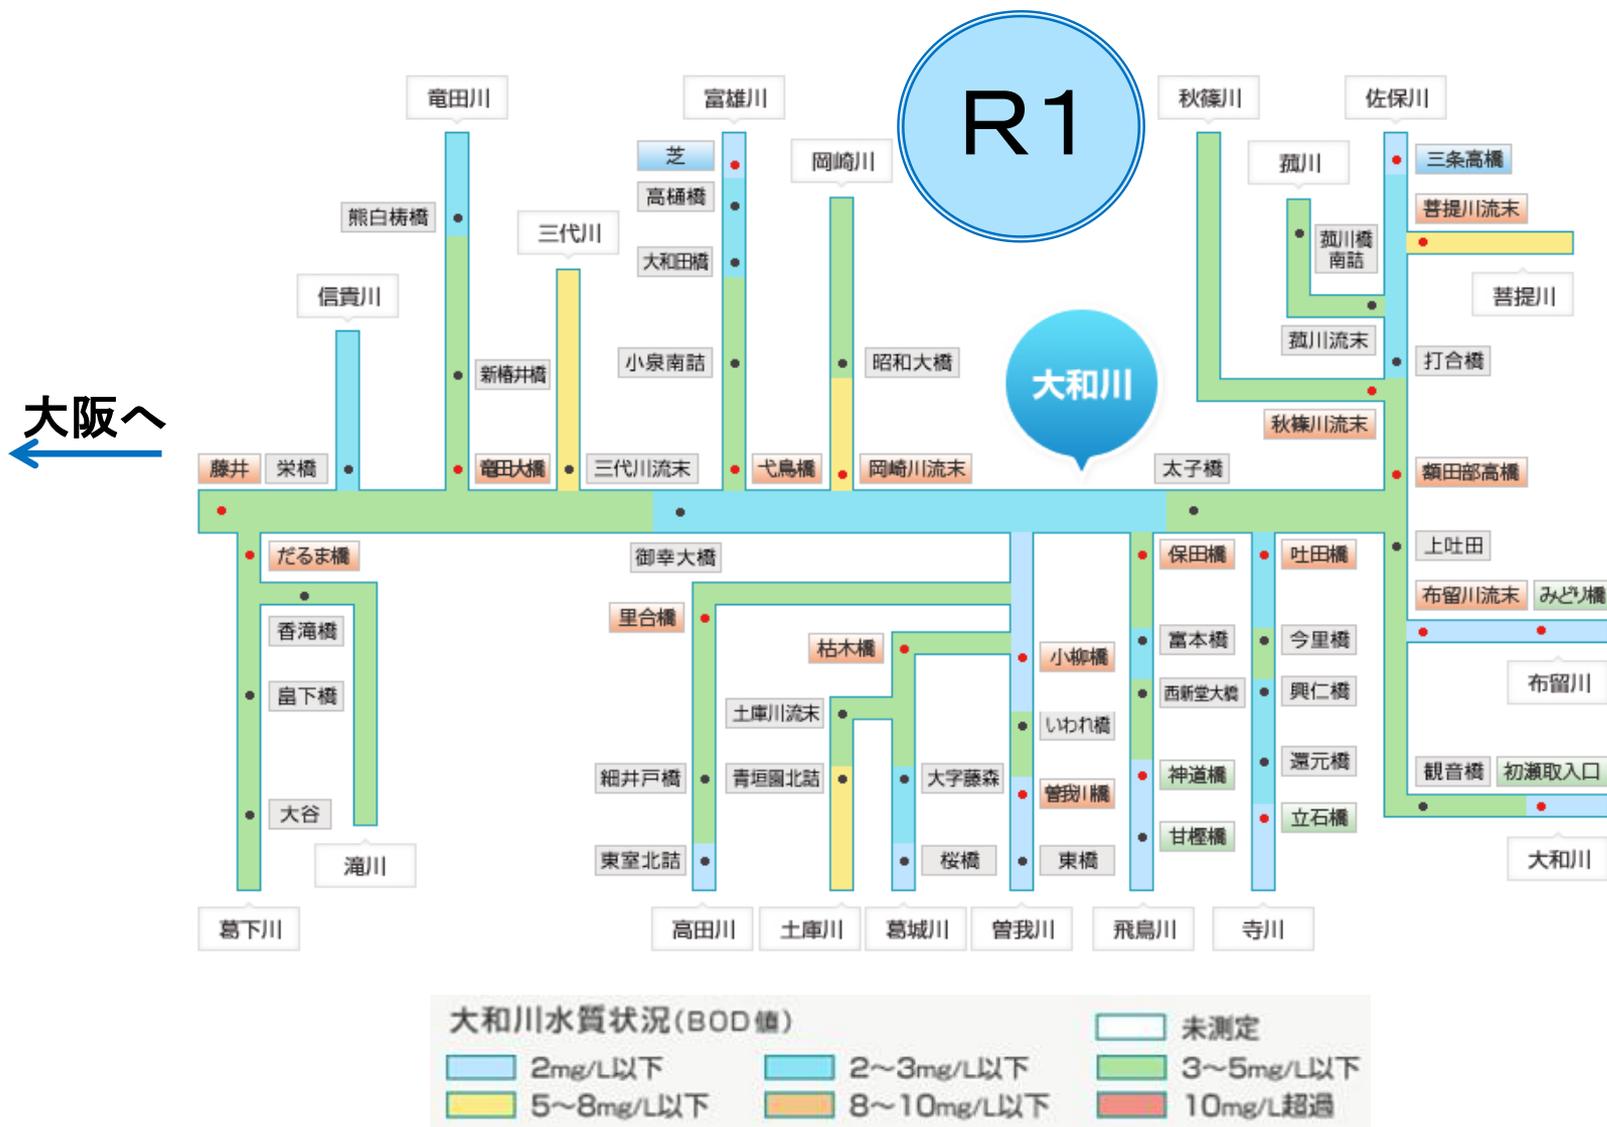
(4) 水質マップの経年変化 (R1)

R1年度の各地点のBOD75%値

※ 地点名の色分け (緑色 : A類型、青色 : B類型、橙色 : C類型)

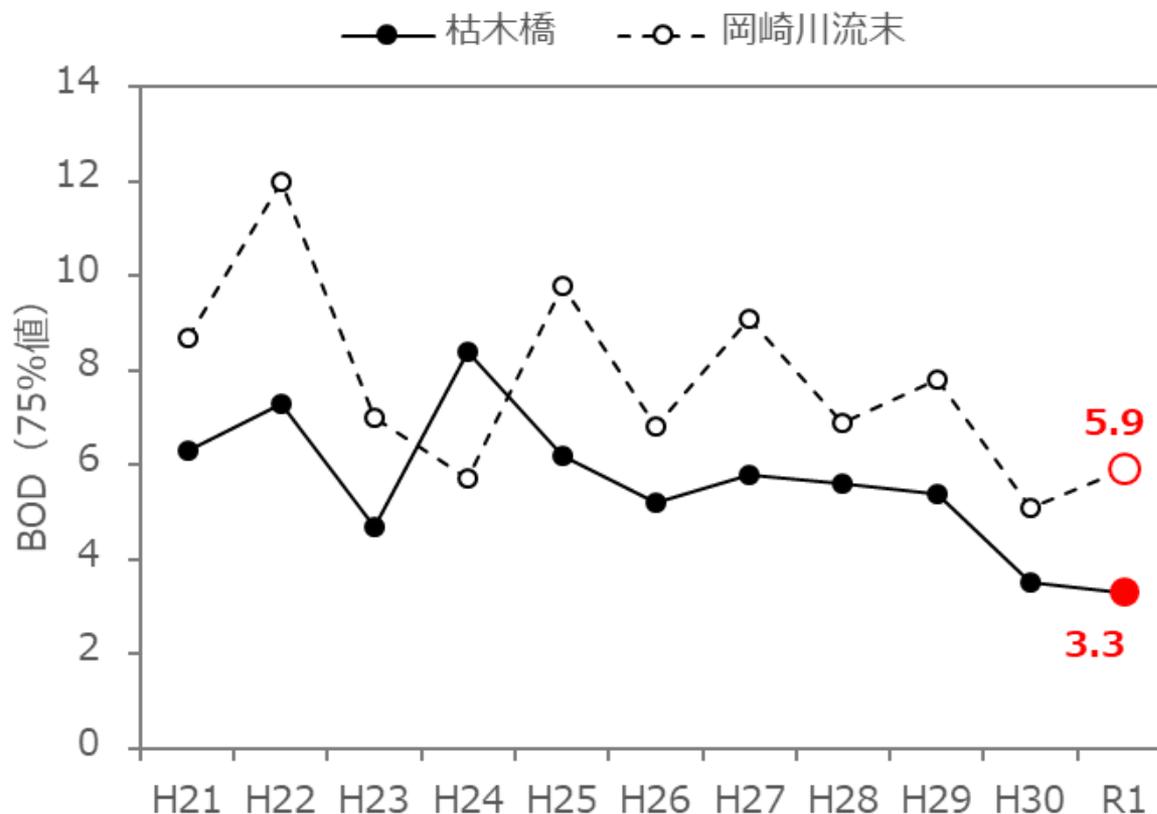
図 岡崎川流末及び枯木橋（葛城川）の過去10年間のBOD推移

- ・ 岡崎川（大和郡山・斑鳩・安堵エリア） 葛城川（大和高田・広陵エリア） 共に水質は改善傾向
- ・ 共に大和川重点対策支川として、今後も重点的に対策を実施

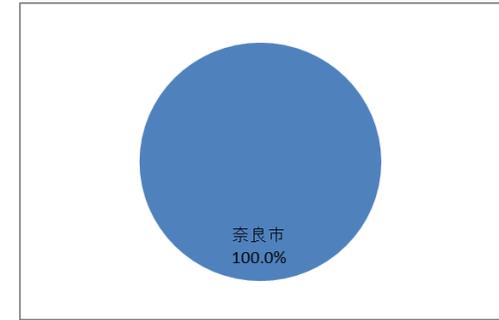
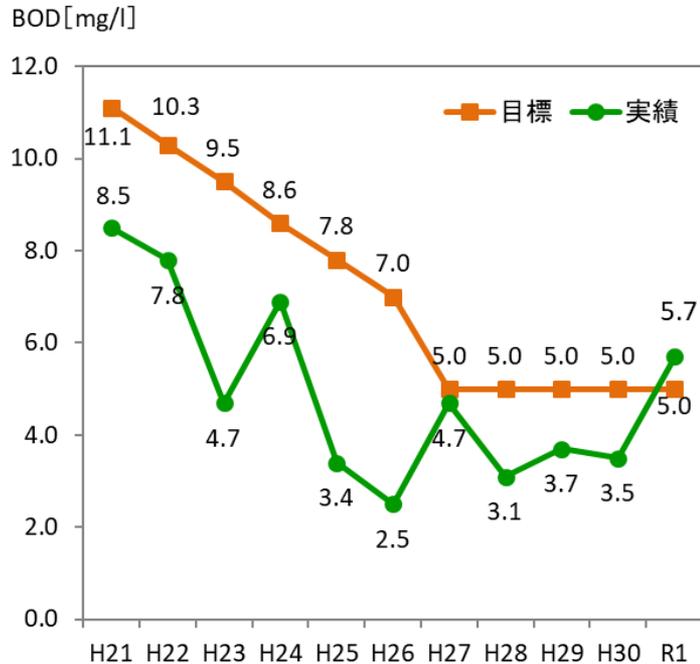
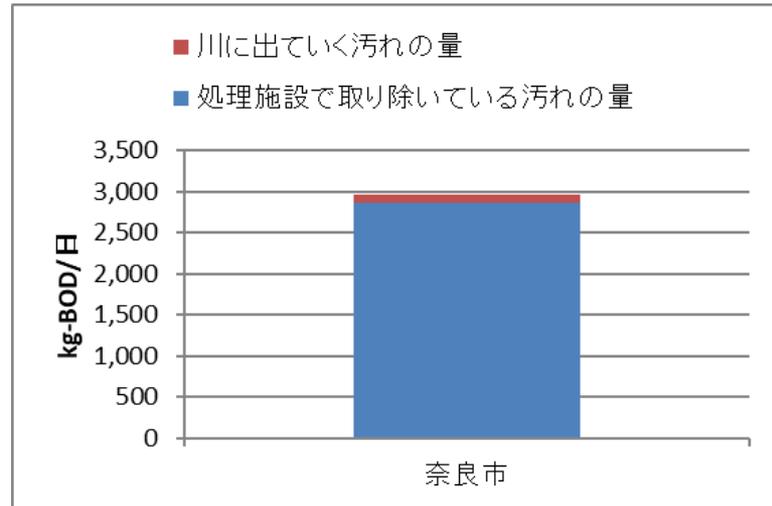
図：R1年度 菩提川流末

河川：菩提川
採水地点：菩提川流末
結果：未達成 (目標値:5.0, 実績値:5.7)

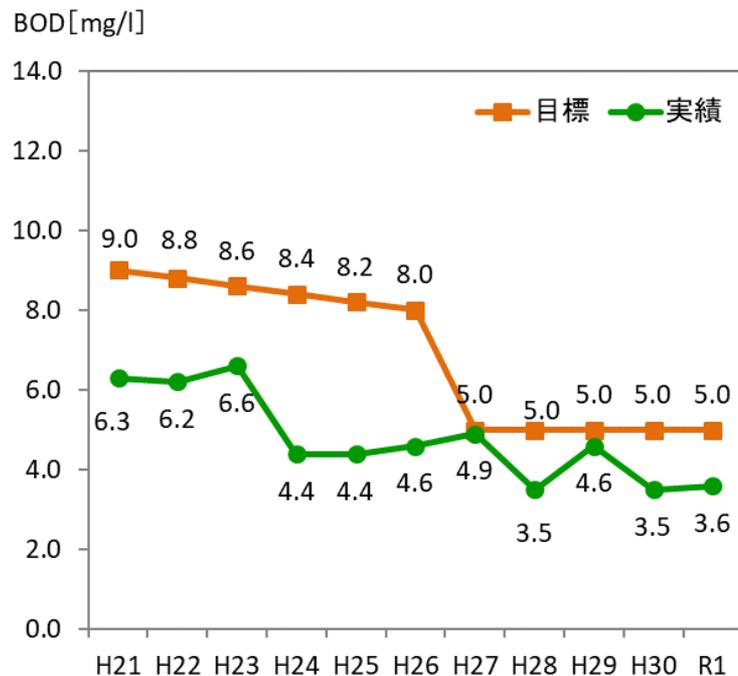
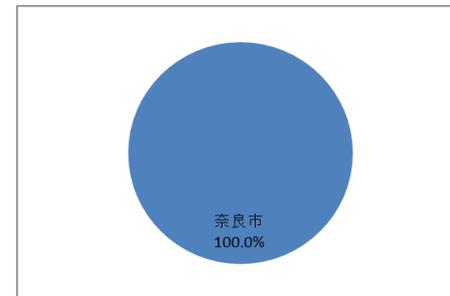
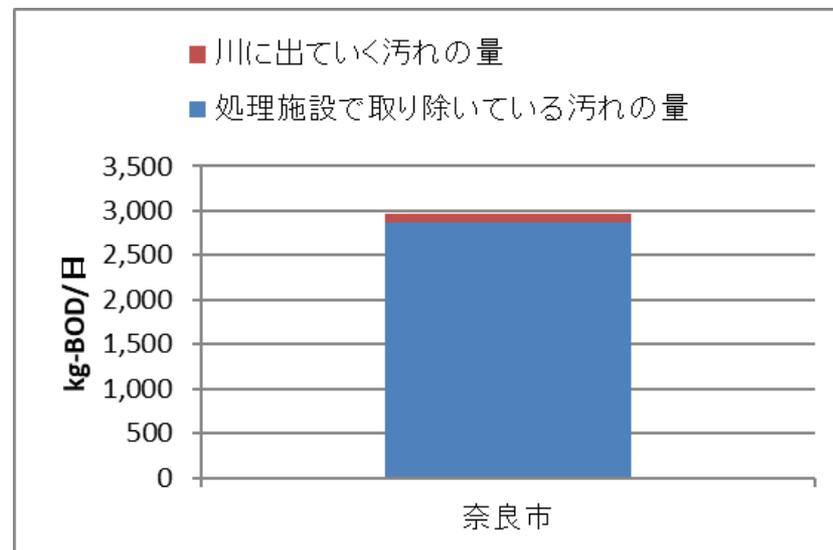
図：R1年度 菰川流末

結 果：達成 (目標値:5.0, 実績値:3.6)

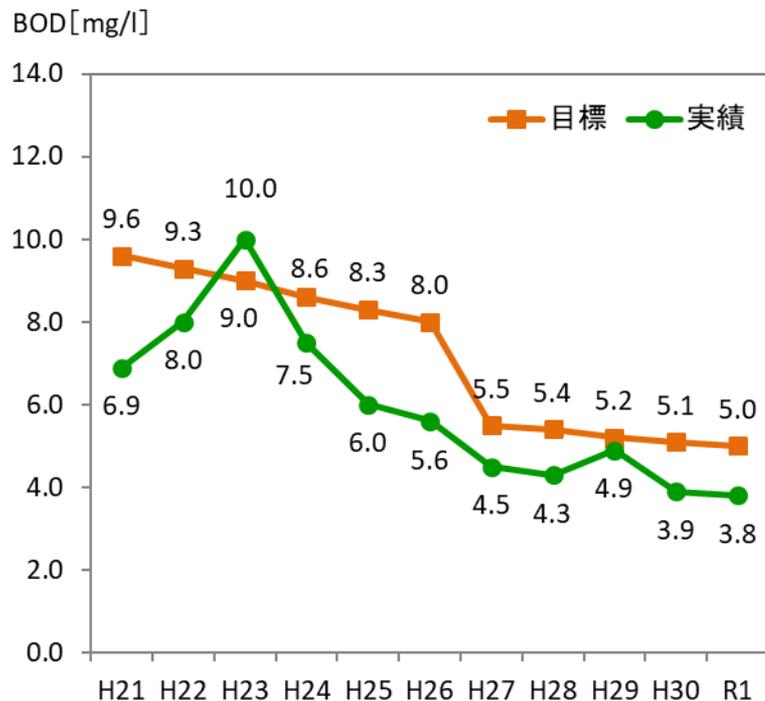
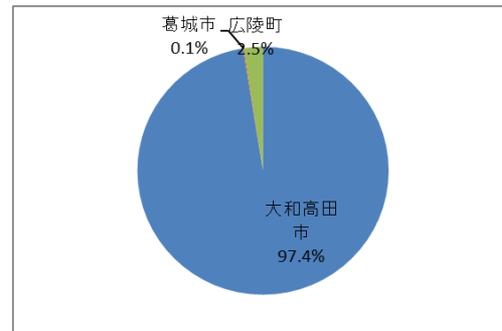
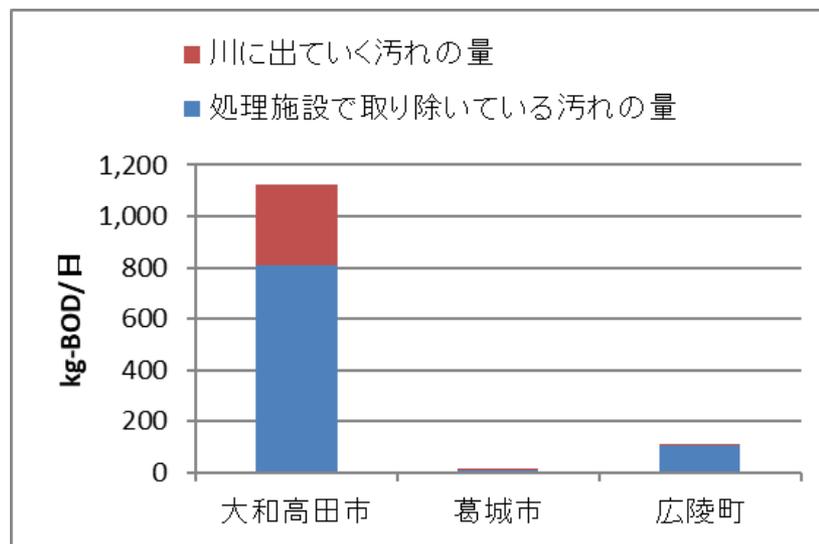
図：R1年度 土庫川流末

結果：達成 (目標値:5.0, 実績値:3.8)

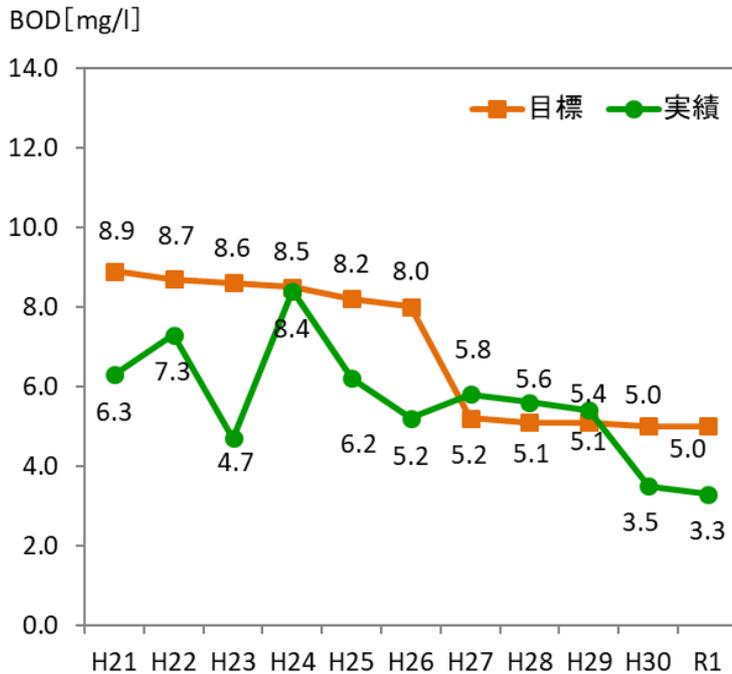
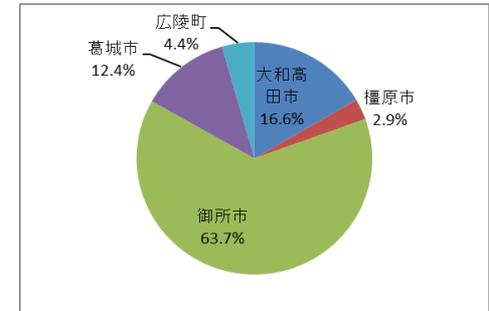
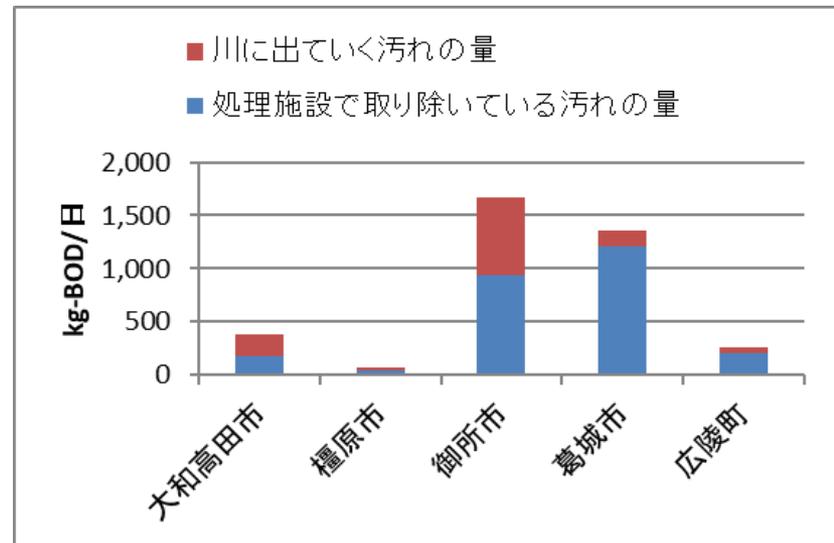
図：R1年度 枯木橋

河川：葛城川
 採水地点：枯木橋
結果：達成 (目標値:5.0, 実績値:3.3)

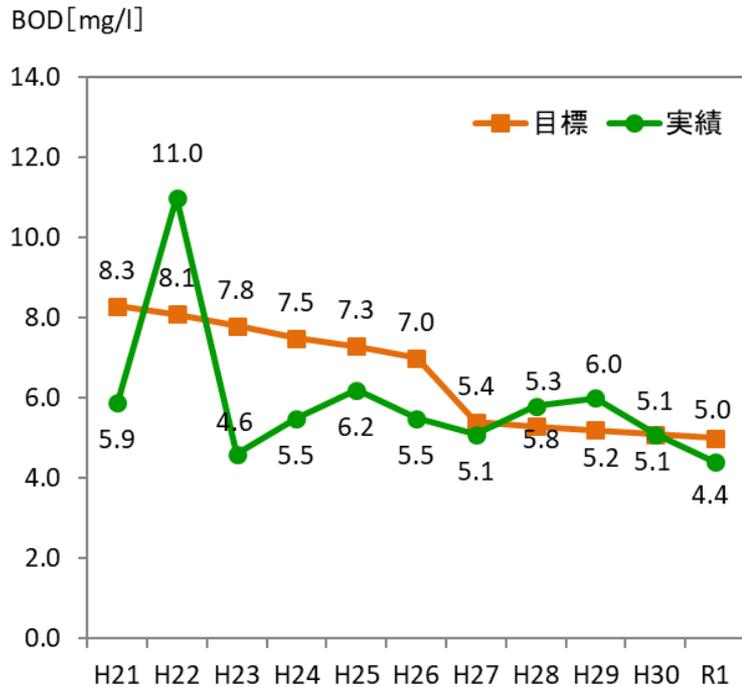
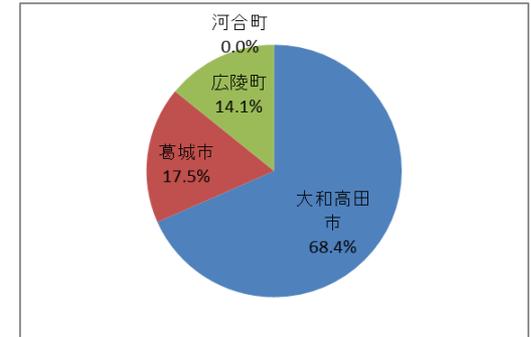
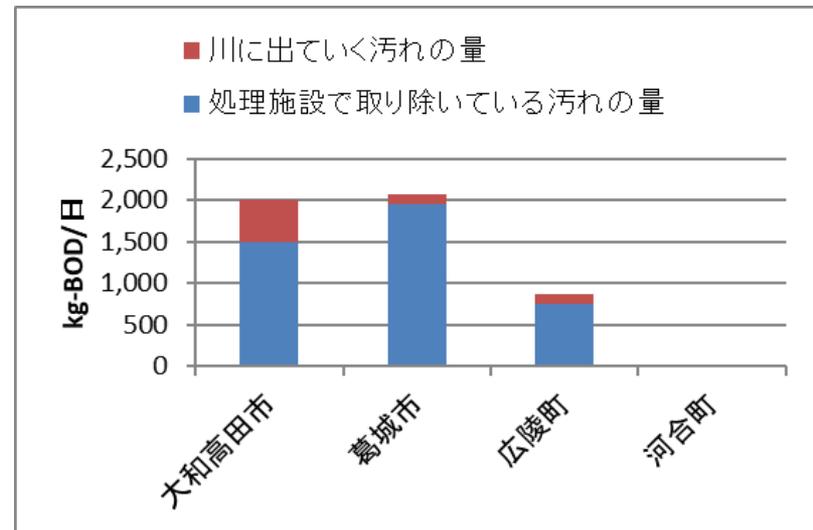
図：R1年度 細井戸橋

河川：高田川
採水地点：細井戸橋
結果：達成 (目標値:5.0, 実績値:4.4)

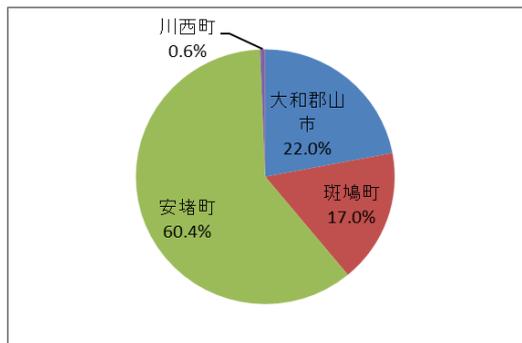
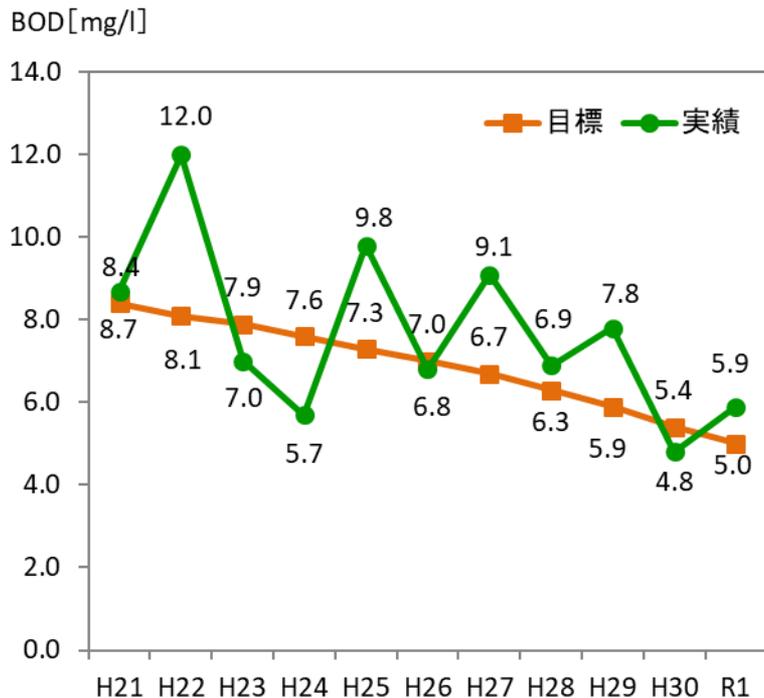
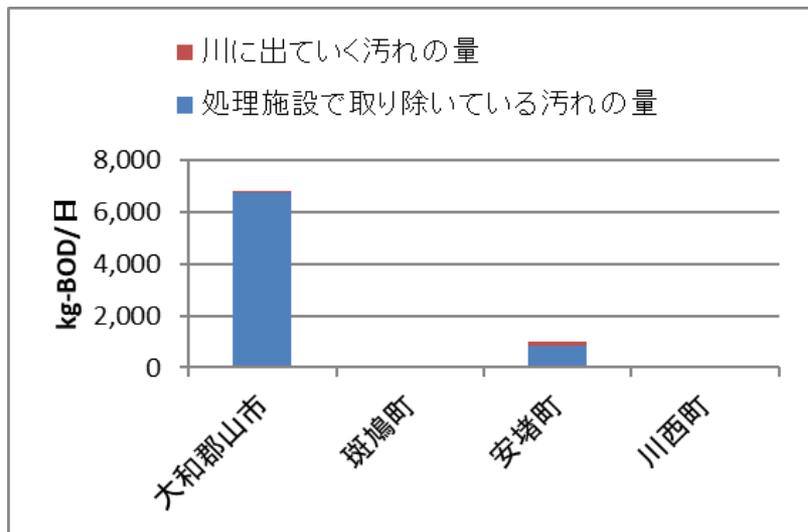
図：R1年度 岡崎川流末

河川：岡崎川
 採水地点：岡崎川流末
結果：未達成 (目標値:5.0, 実績値:5.9)

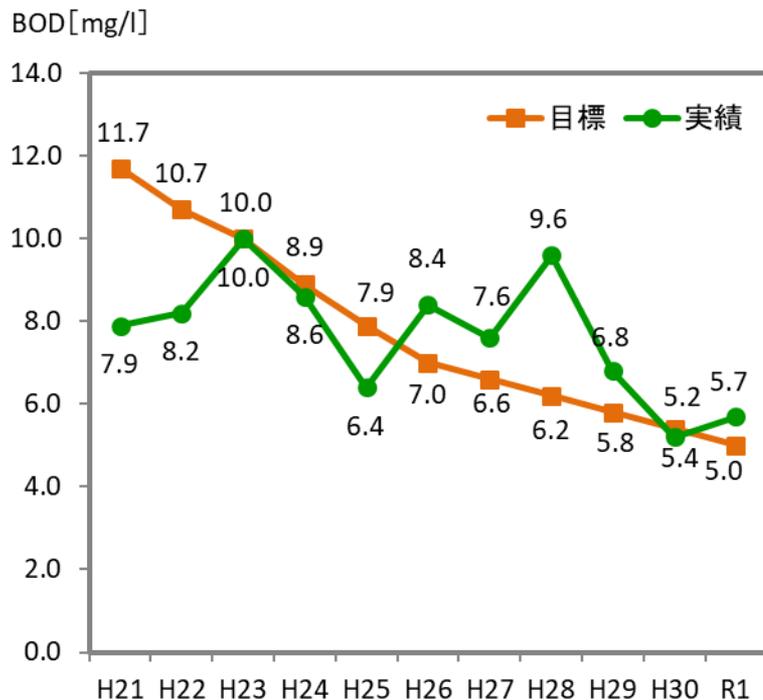
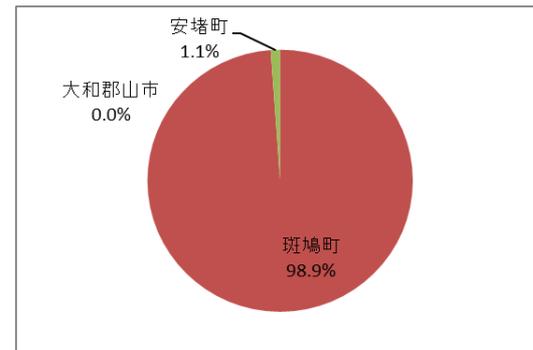
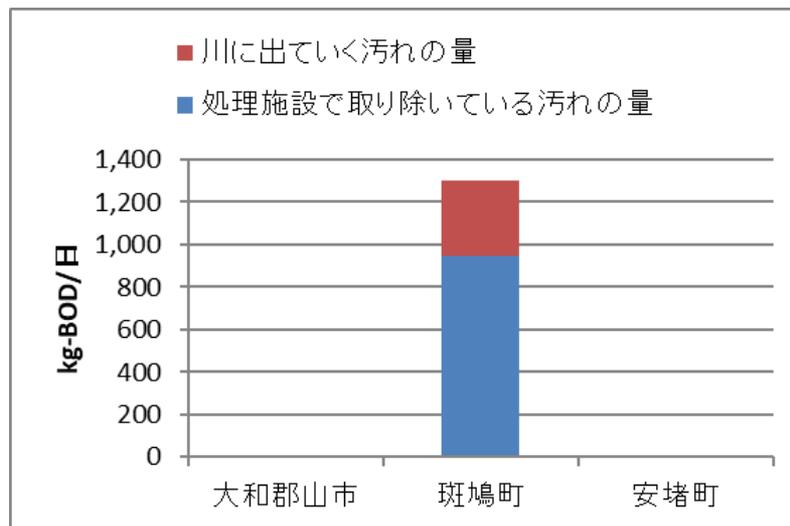
図：R1年度 三代川流末

河川：三代川
 採水地点：三代川流末
結果：未達成 (目標値:5.0, 実績値:5.7)

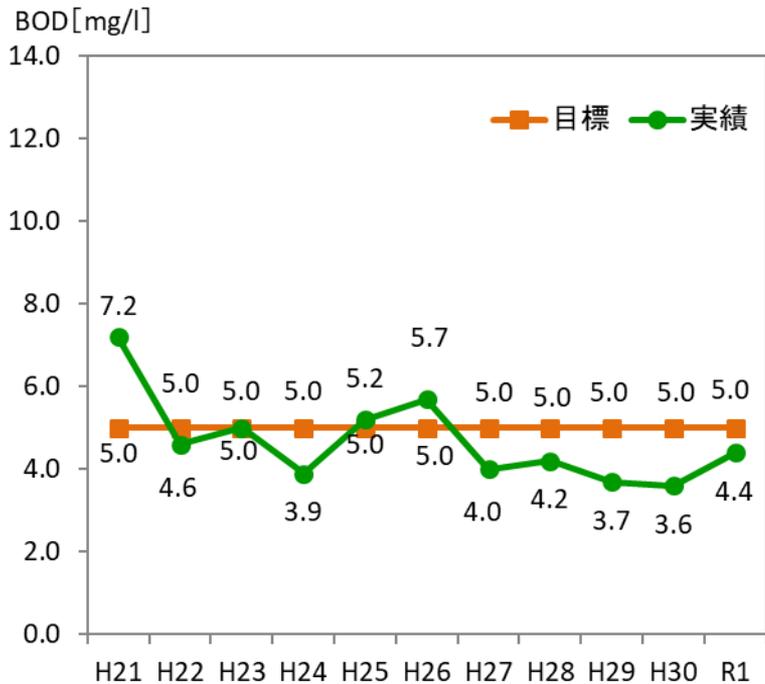
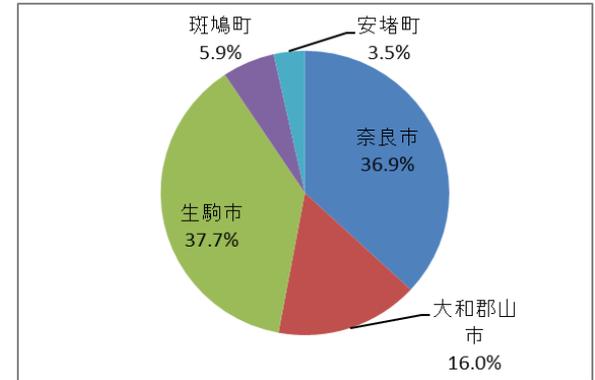
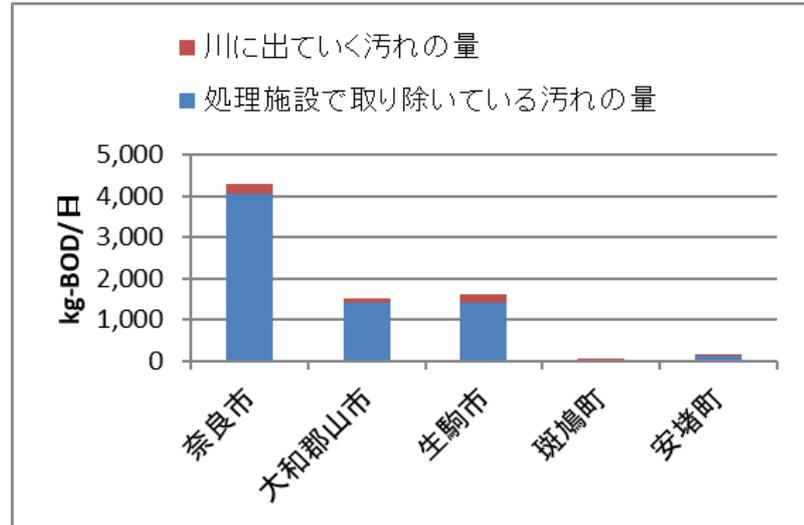
図：R1年度 弋鳥橋

河川：富雄川
 採水地点：弋鳥橋
結果：達成 (目標値:5.0, 実績値:4.4)

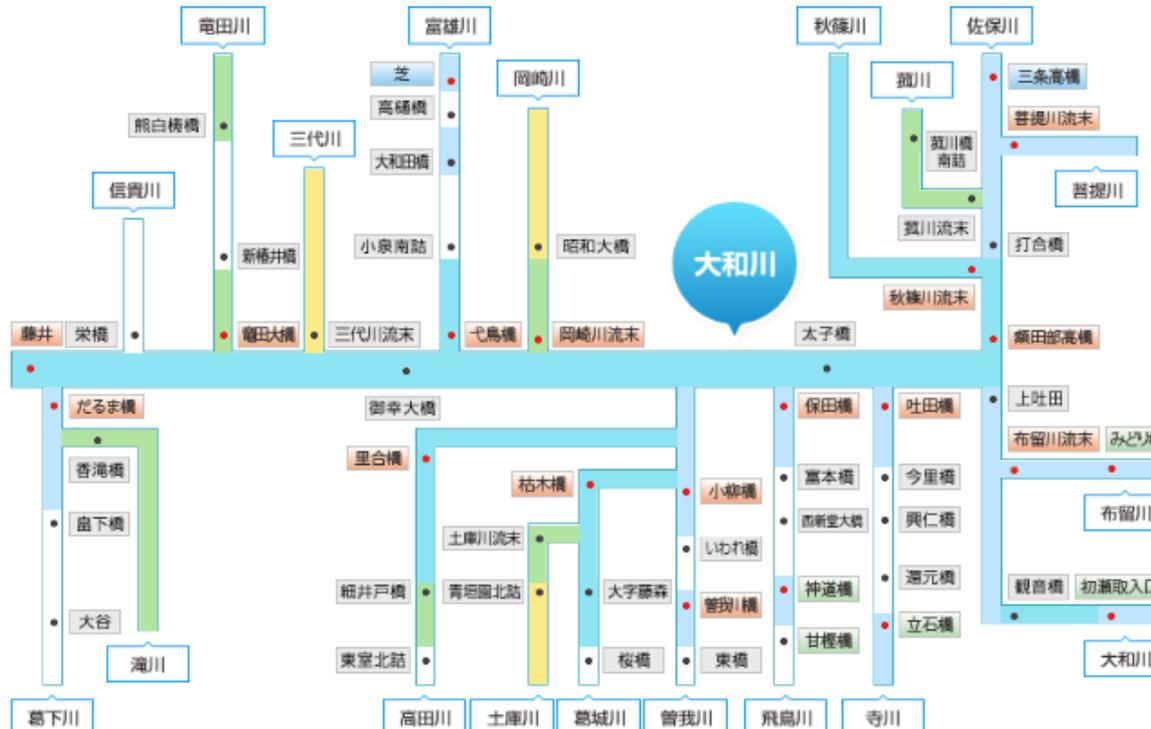
大和川水質マップ

2mg/L以下	2~3mg/L以下	未測定
5~8mg/L以下	8~10mg/L以下	3~5mg/L以下
		10mg/L超過

- ・測定地点にカーソルを合わせると上ボックスにBOD値が表示され、クリックするとグラフが表示されます。
 - ※一部の測定結果は速報値のため、更新することがあります。
 - ・支川名をクリックすると、支川ごとの汚濁起因市町村のグラフが表示されます。
- ※ただし、大和川本流に流入する量は考慮していません。

A類型	基準値2mg/L	B類型	基準値3mg/L	C類型	基準値5mg/L
-----	----------	-----	----------	-----	----------

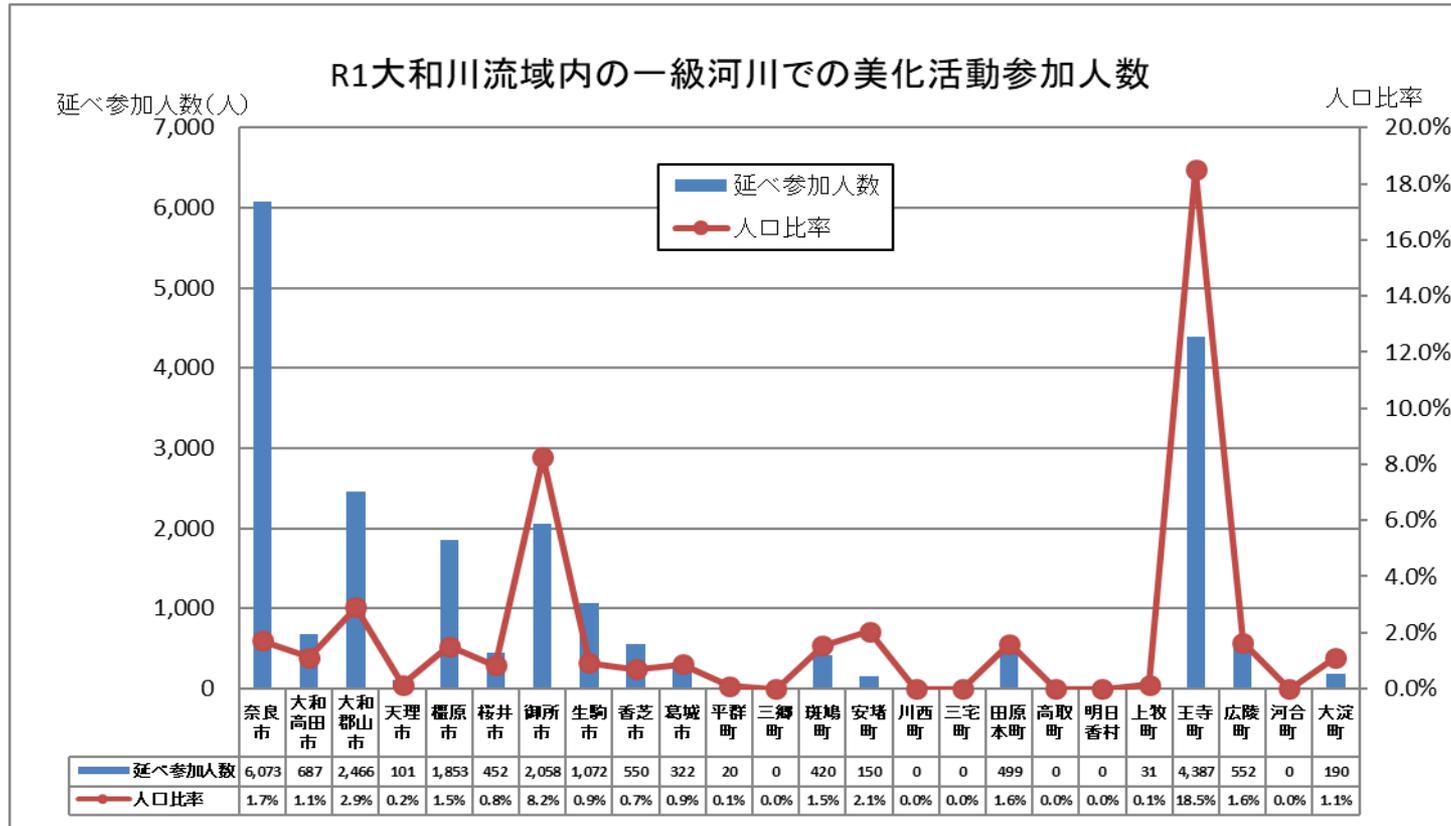
大和川流域での美化活動参加人数

- ・県管理河川での活動(清掃・草刈り・花植等)
- ・地域の河川サポート事業、大和川一斉清掃、市町村職員または市町村事業、NPO、自治会、学校等河川美化活動の情報を集計したものです。
