調査結果【パイプ式歪計観測】

被災原因

県道 王寺三郷斑鳩線（三郷町立野南1丁目）路面変状による通行止について

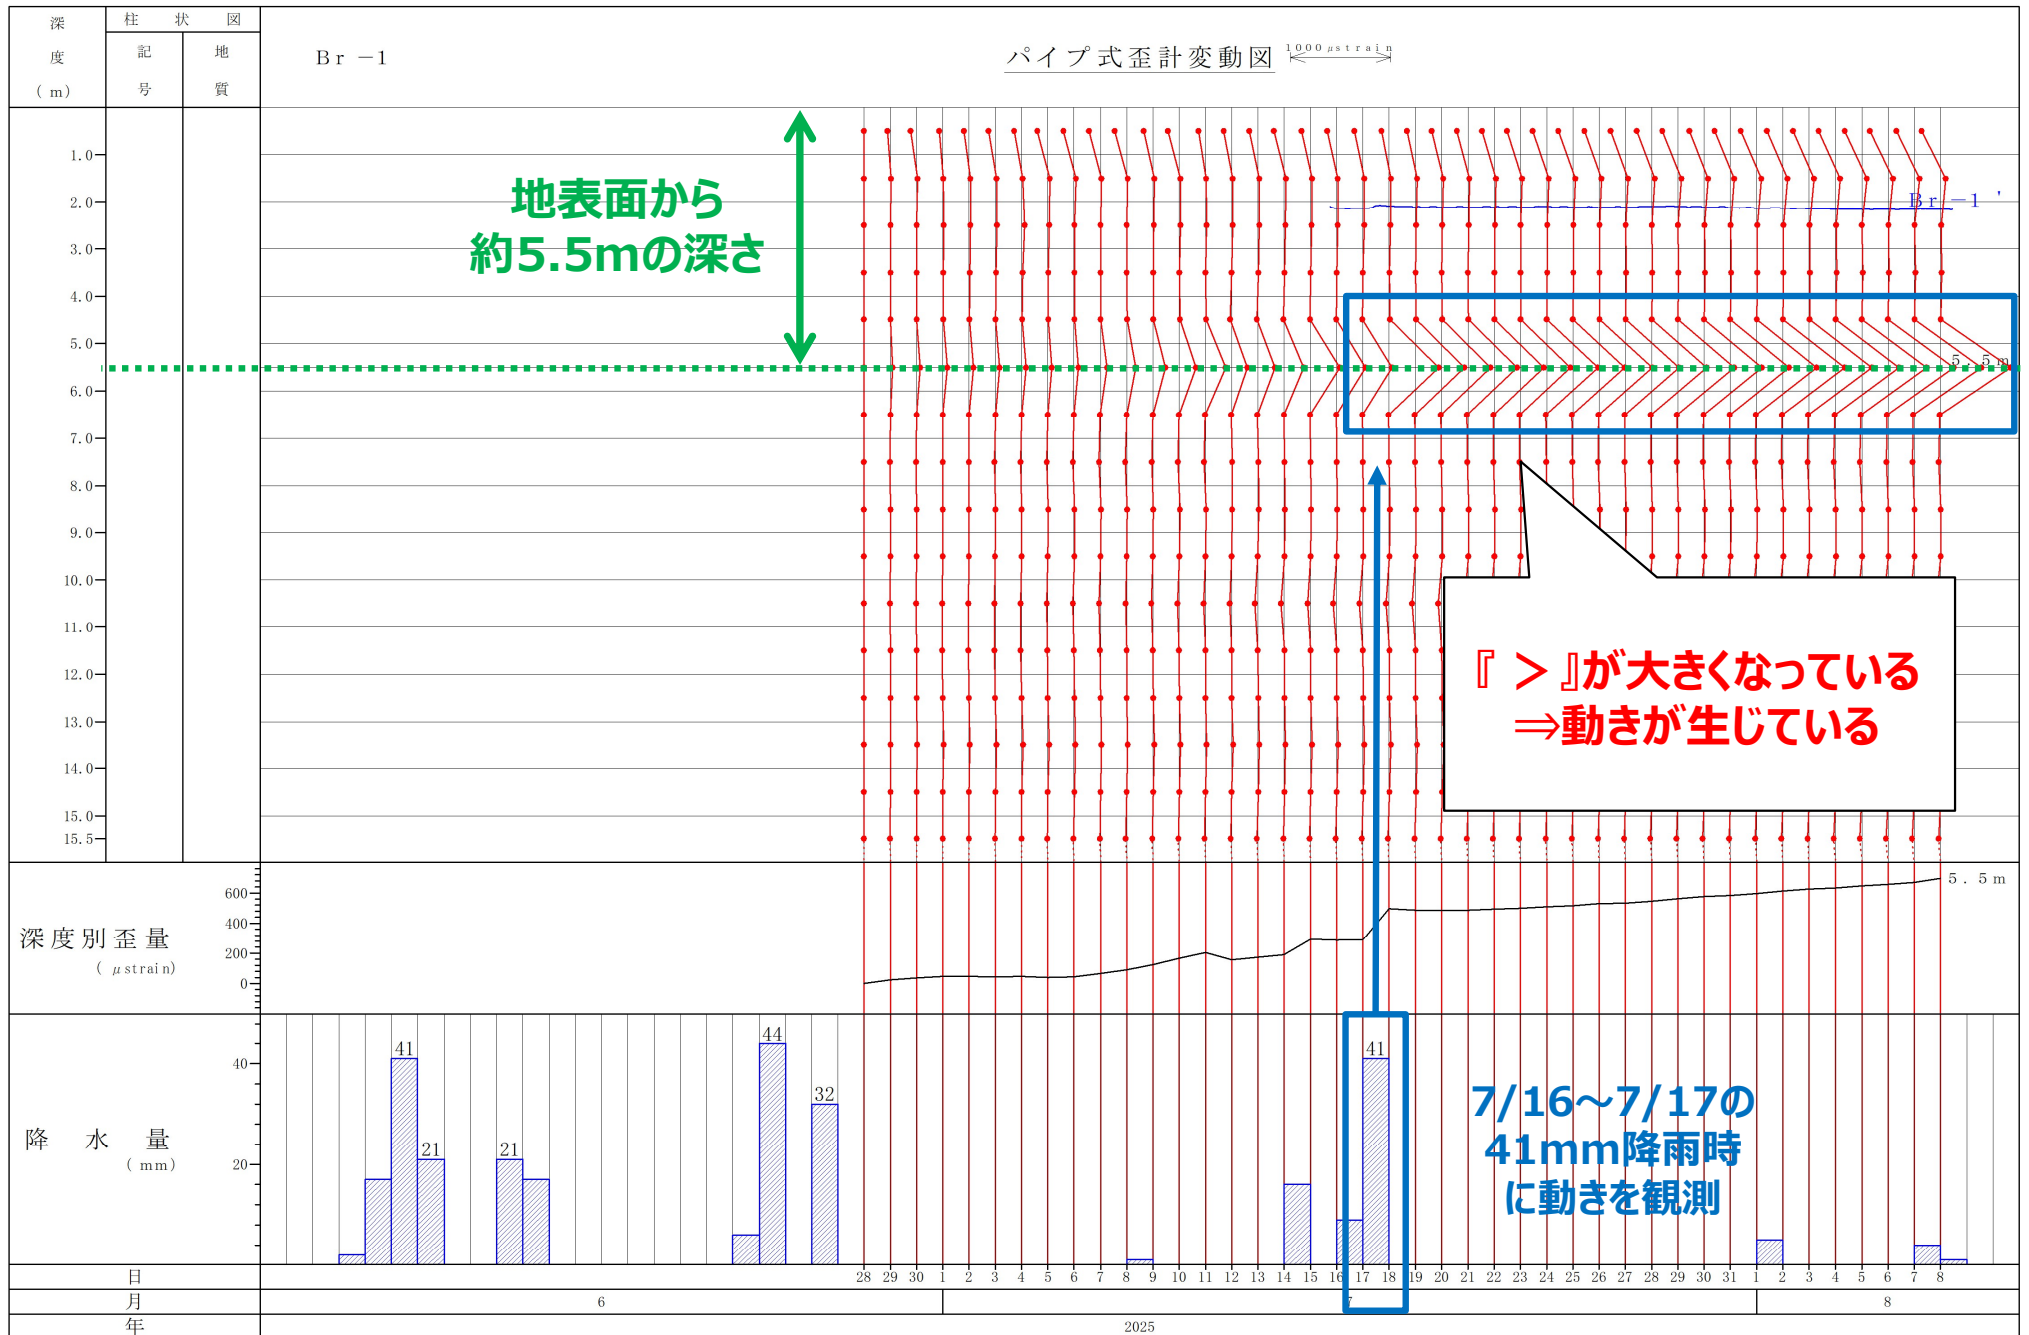
パイプ式歪計の観測状況(Br-1の観測結果)

○地中内のどの部分（地表面からの深さ）が動いているかを観測

- ・Br-1、Br-4では、わずかに動きを確認(次のページに観測結果があります)
 - ▶ Br-1：地表面から約5.5mの深さ
 - ▶ Br-4：地表面から約4.5mの深さ

※地表面にほとんど動きがないことから、道路が崩れる心配はありません

- ・その他の箇所では、動きは確認できない

歪(ひずみ) : 物体の変形状態を表す尺度

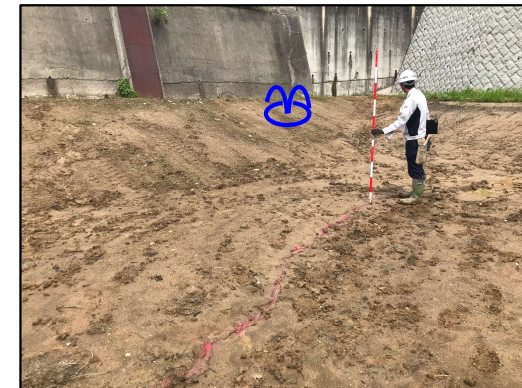
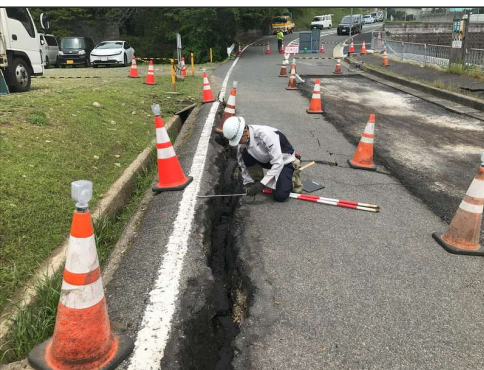
調査結果から想定される「すべり面」

すべり面：地中で動いている面

- 被災の頭部および末端部については、現地で確認された地表面象を根拠に決定。
 - ※変状観測（移動杭観測）により、変状確認範囲の外側は動いていないことを確認。
- パイプ歪計観測において、Br-1で地表面から約5.5mの深さで降雨に伴う地中の動きを確認。
- これらの変状現象を結ぶ形ですべり面を想定

変状がない範囲
※変状観測(移動杭観測)の結果

変状確認範囲

被災の末端部
：谷側民地の押し出し亀裂&湧水

被災の頭部：県道の亀裂

Br-1【パイプ式歪計】
地表面から約5.5mの深さで
降雨に伴う地中の動きを確認
