令和7年度の取り組み①リスク箇所の机上抽出：地形判読（判読方針）

令和7年度の取り組み①リスク箇所の机上抽出：地形判読（判読結果）

令和7年度の取り組み①リスク箇所の机上抽出：干渉SAR時系列解析（手法概要）

令和7年度の取り組み②過去の災害履歴との比較・検証（検討方針）

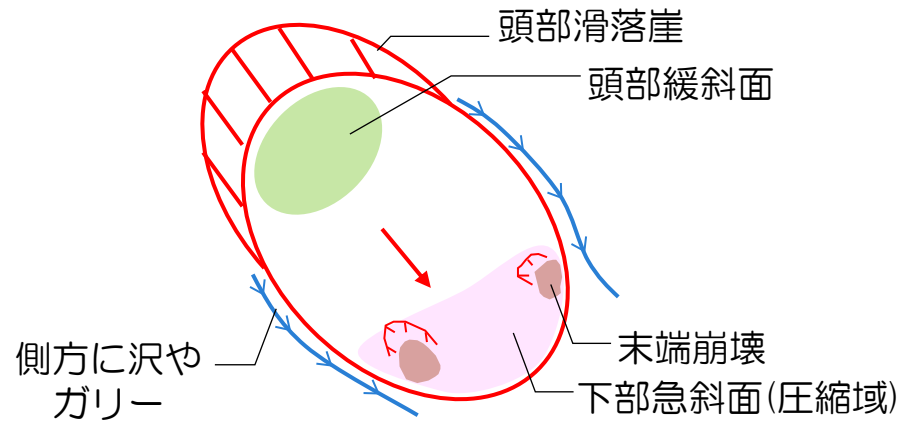
地すべり地形の地形的特徴

- 頭部滑落崖＋下記模式図のうち2項目以上に該当する斜面

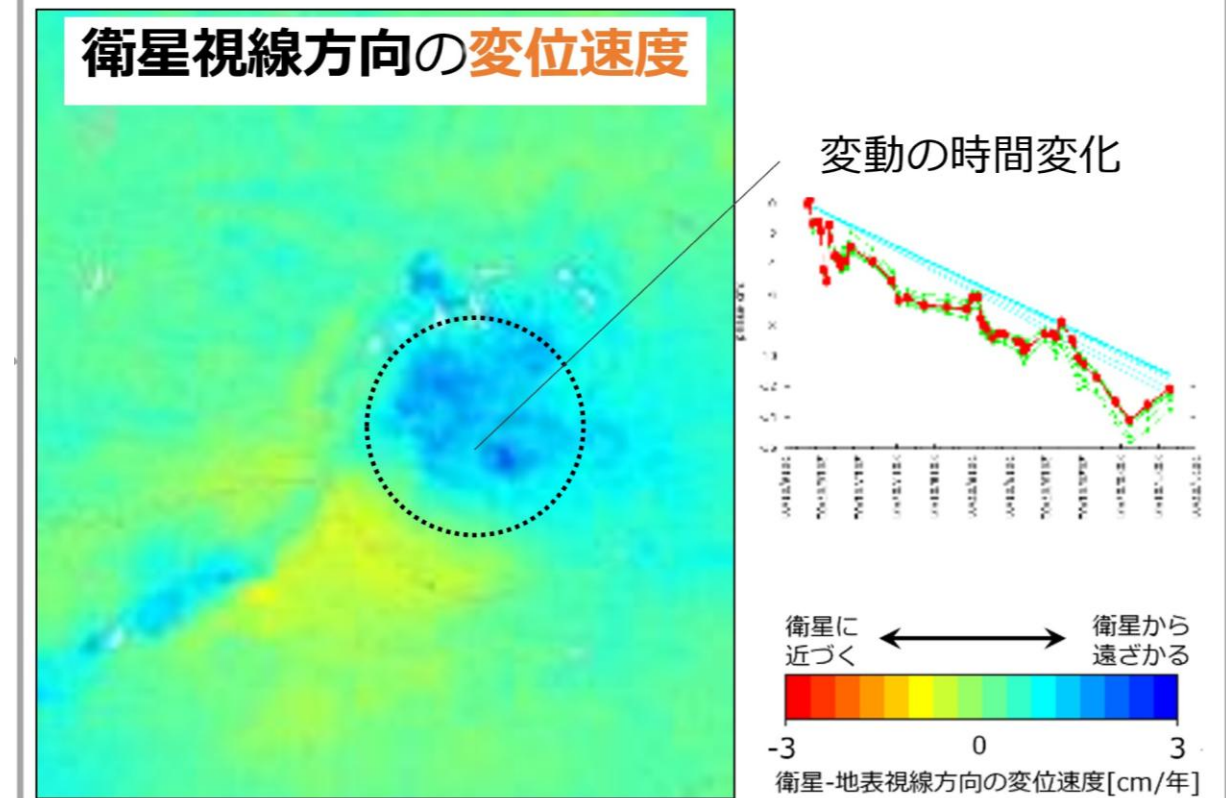
- 干渉SAR時系列解析は、異なる時期の観測データを用いて作成した多数の干渉画像を統計的に処理することにより、SAR干渉画像に含まれる大気や軌道誤差に起因する誤差を低減し、個別の干渉画像では捉えることが困難な**微小な地表の動きとその時間変化を捉えることができる**解析手法である。

様々な誤差を含む
多数のSAR干渉画像

統計処理による誤差低減

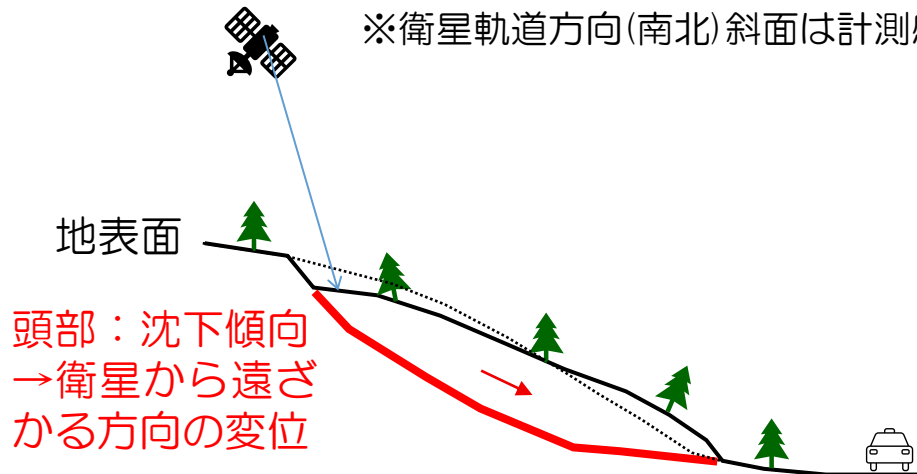
地すべり等の現象とSARの変動傾向の関係のイメージ

- ALOS-2により取得されたLバンドデータを用い、アセンディング軌道およびディセンディング軌道の観測データに対して干渉SAR時系列解析を実施した。
- 地すべり等の斜面変動現象では、頭部については沈下傾向を示すため、**地表面は衛星から遠ざかる方向の変動を示す**と考えられる。
- 本検討では、潜在的な地すべりの変動が認められる「変動C」相当以上の動きを示す箇所を抽出することとし、SARの年平均変動速度が**衛星から遠ざかる方向（≡沈下傾向） $\geq 6\text{mm}/\text{年}$ 以上を示す箇所に着目した。**
