# 県道 王寺三郷斑鳩線

## (三郷町立野南1丁目) の道路変状について

令和8年3月28日 (土)

奈良県 郡山土木事務所

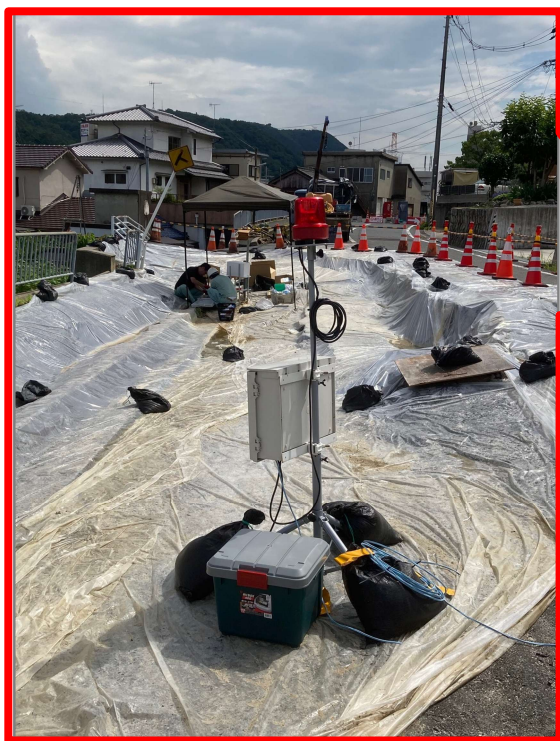
警報器（赤ランプ）

- 歩行者が安全に通行できるように、アスファルトの亀裂をまたぐように機器を設置し、亀裂の動きがあるかどうかをリアルタイムで自動観測。  
（『2mm/1時間』を2回連続で観測した場合、警報器(赤ランプ)が点灯しますので、通行しないでください。）

観測開始（R7.6.20）から、ほぼ変状なし（約3mmの変位）
