令和7年度
中和幹線 渋滞・安全対策協議会

渋滞対策・事故対策の実施状況について

令和8年3月24日

香芝高校前交差点(香芝市内)【令和5年度から実施した事故対策の進捗状況と現地状況】

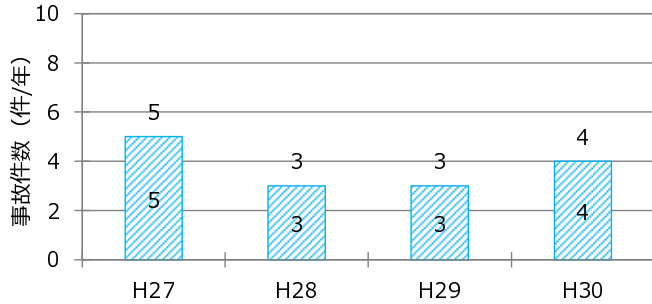
○死傷事故件数の推移

- ・①東行流入部での追突事故、②右折左折時での車両と歩行者・自転車の接触事故、③南行流入部での追突事故が発生している。

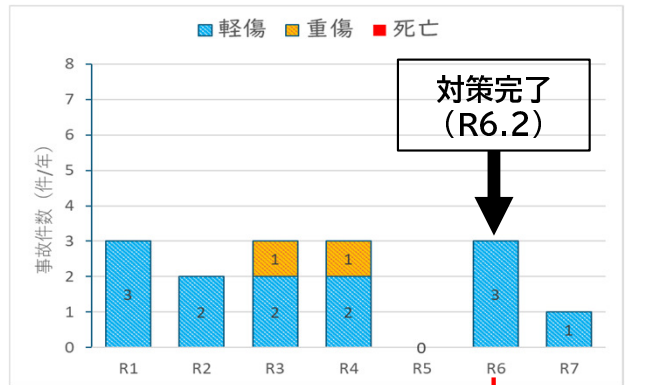
○死傷事故件数の推移 使用データ: 県警データ(R1~R7)

- ・令和6年2月に対策後、②右折左折時での車両と歩行者・自転車の接触事故、③南行流入部での追突事故が発生している。

対策前 約3件/年

対策後 約2件/年

対策により、事故件数は減少傾向にあるが、引き続き、モニタリングを実施する。
