みささぎ台西交差点、みささぎ台交差点(広陵町内)【事故要因】

みささぎ台西交差点、みささぎ台交差点 (広陵町内) 【令和5年度から実施した事故対策の進捗状況と現地状況】

着目事故の抽出及び事故要因の分析 【そらつ橋西詰交差点(広陵町市内)】<A基準>

そらつ橋西詰交差点(広陵町内)【令和5年度から実施した事故対策の進捗状況と現地状況】

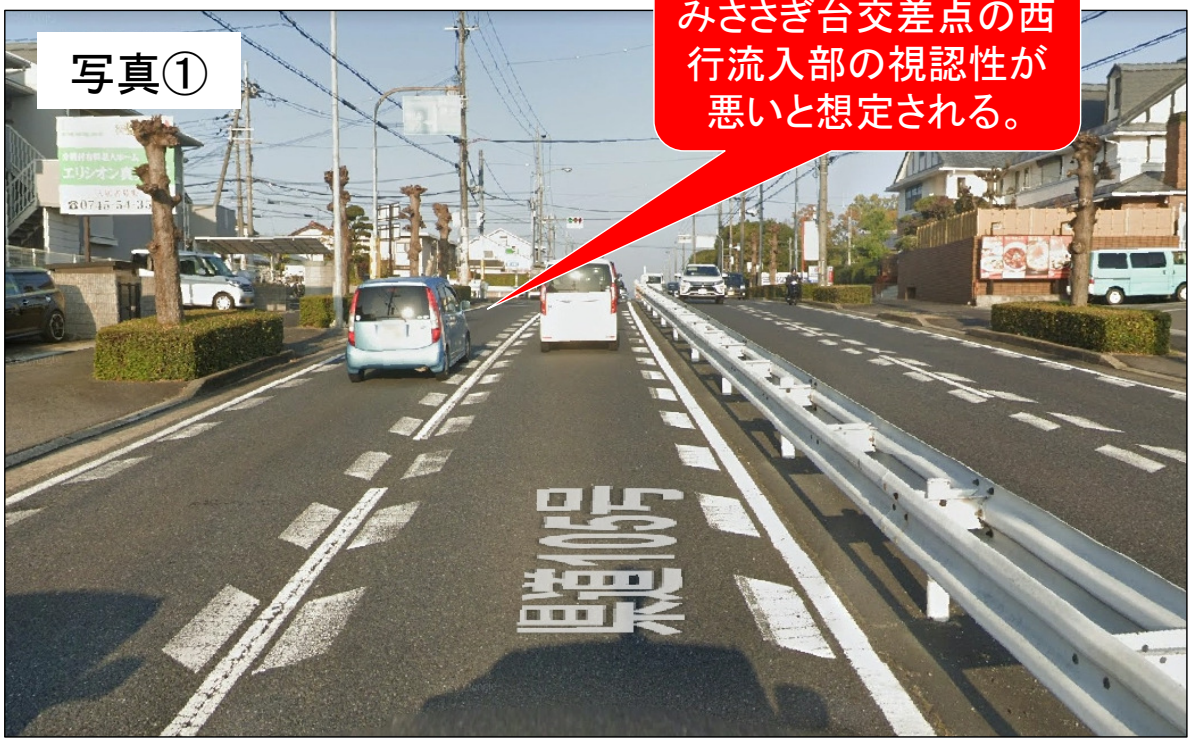
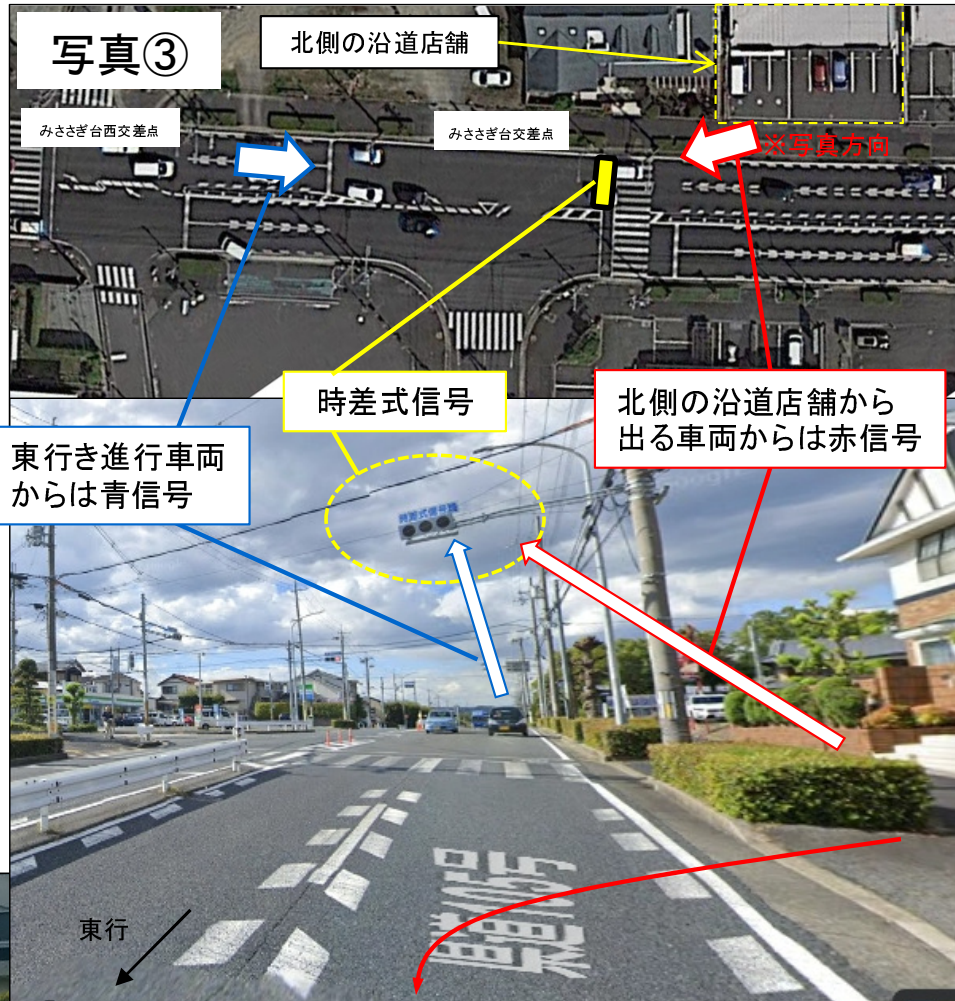
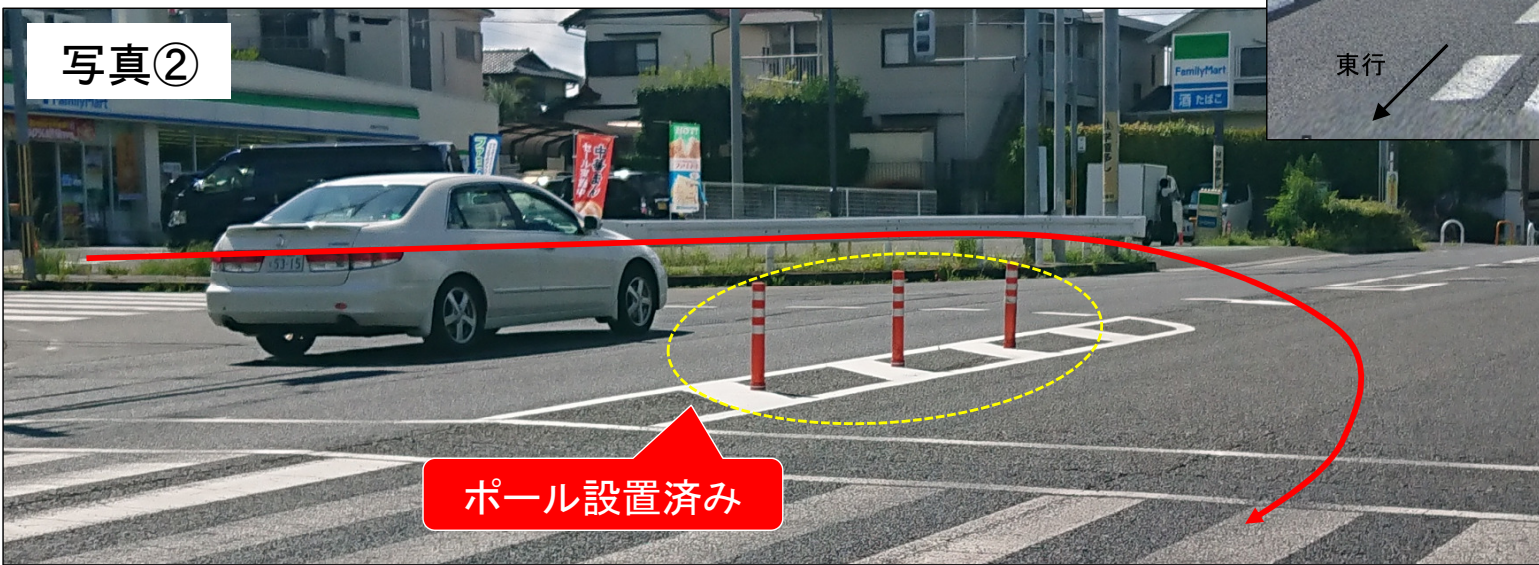
○現況状況写真

・右折専用車線が無い交差点であり、右折滞留車への追突と想定される。

みささぎ台交差点南側から左折した車両のみささぎ台西交差点の信号を見落としが想定される。

・みささぎ台交差点とみささぎ台西交差点との間が縦断曲線の頂部となっており、西行流入部の視認性が悪いと想定される。

方向	事故要因	対策内容	期待される効果	対策実施状況
東行(中和幹線)	○右折専用車線が無い交差点であり、右折滞留車への追突が想定される。	⑥路面標示「追突注意」の設置	追突への注意喚起	・対策済み(R6. 2)
東行(中和幹線)	○右折専用車線が無い交差点であり、右折滞留車への追突が想定される。	◎右折レーン・右折溜まりの新設	右折車両による直進交通阻害を軽減	・対策実施予定(R8年度)
