令和7年度の取り組み②過去の災害履歴との比較・検証（箇所選定）

令和7年度の取り組み②過去の災害履歴との比較・検証（事例①）

令和7年度の取り組み③ 奈良県道路巡回集約システム（仮）の試行（概要）

令和7年度の検討成果と次年度検討方針

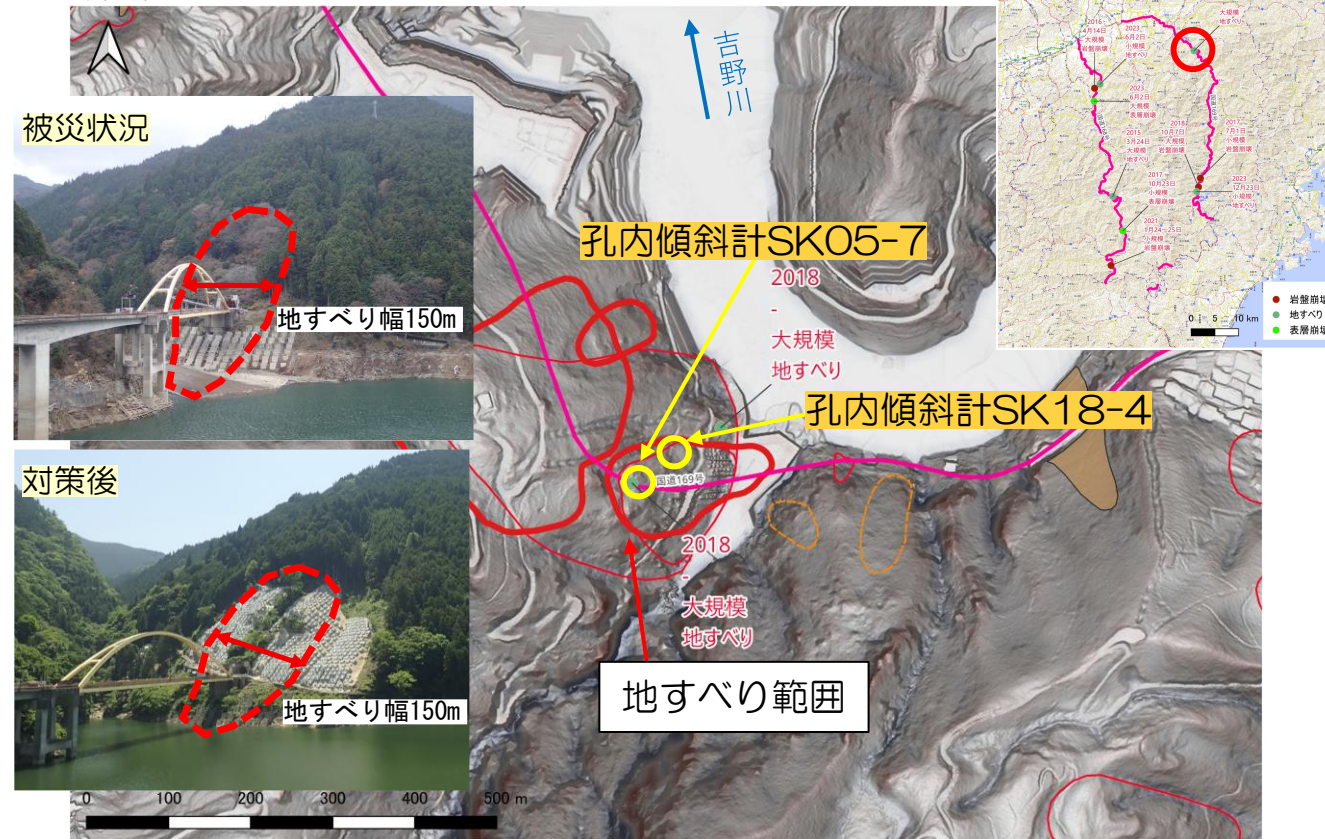
○被災位置

番号	発生年月日	路線	地区	災害種別	規模	斜面方向	再帰性	観測
169-1	2018年中 (詳細不明)	国道169号	迫	地すべり	大規模	東向き斜面	あり	あり

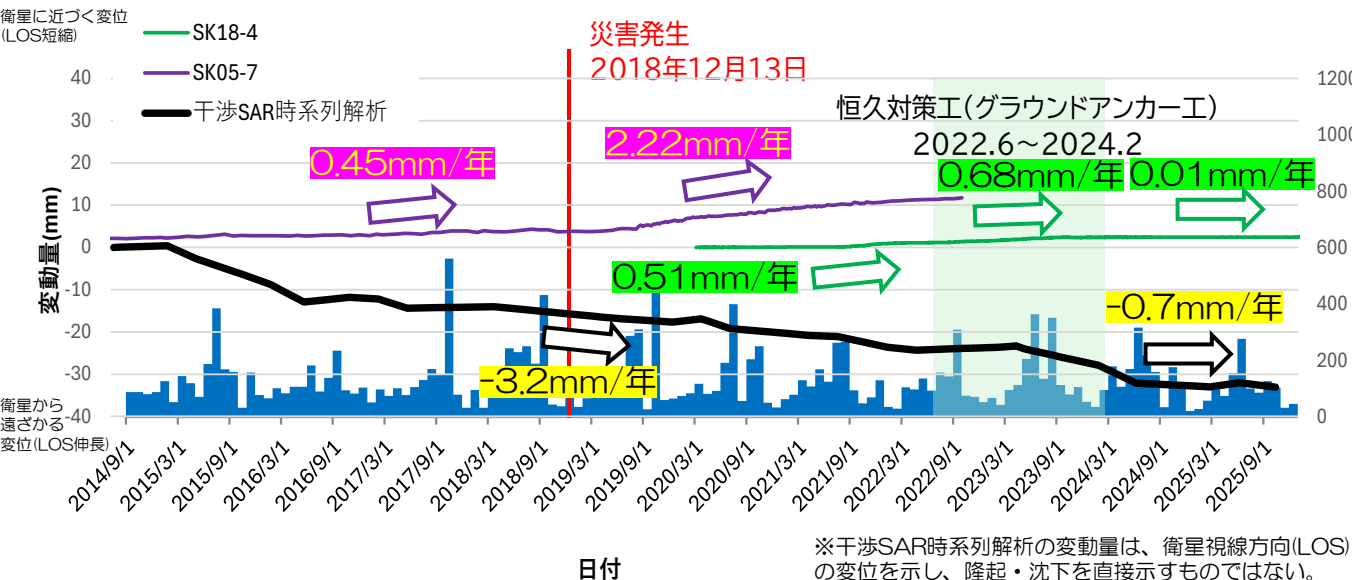
○変動グラフ

対策工事前、工事中の変動量

▶ 孔内傾斜計

SK05-7 0.45mm/年, 2.22mm/年

SK18-4 0.51mm~0.68mm/年

対策工事後の変動量

SK18-4 0.01mm/年

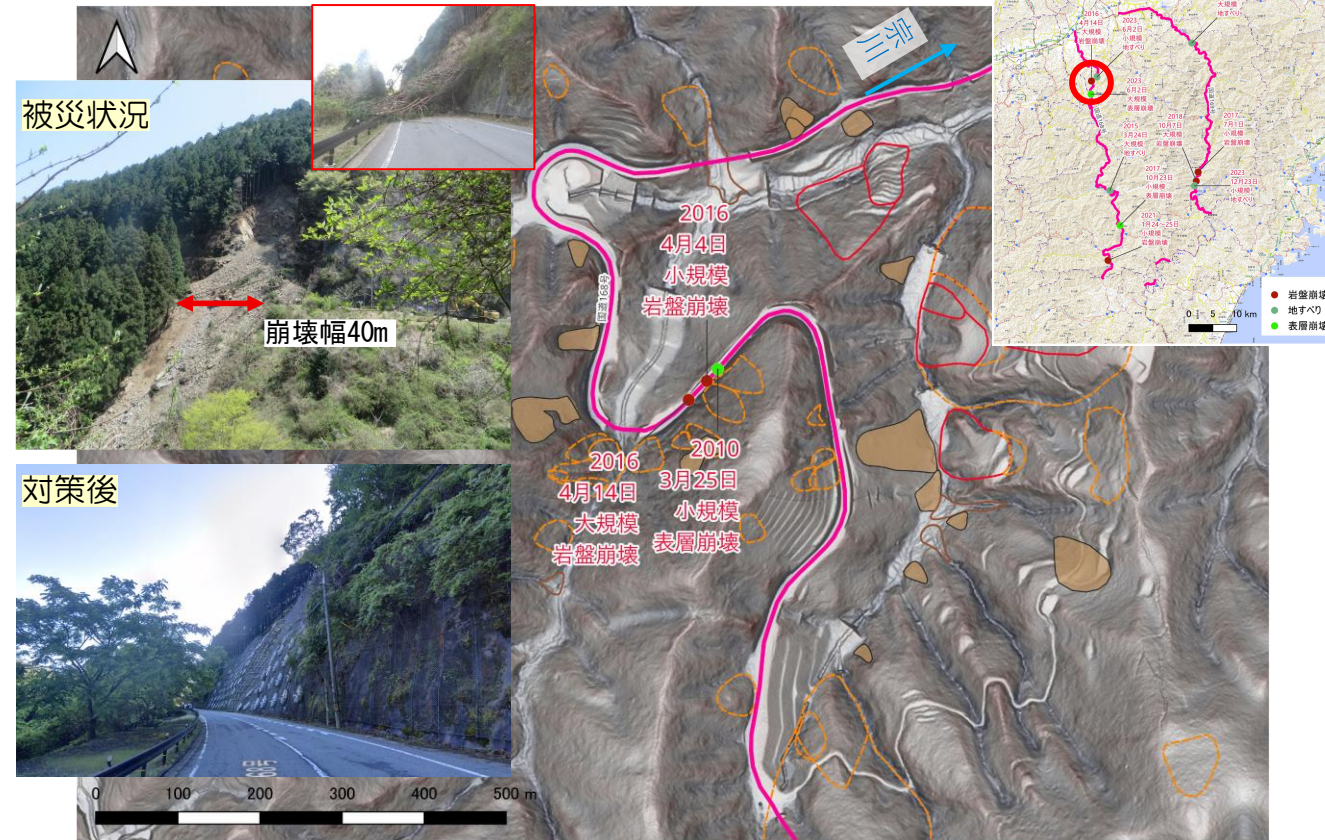
○被災位置

番号	発生年月日	路線	地区	災害種別	規模	斜面方向	再帰性	観測
168-4	2016年 4月14日	国道168号	西野	岩盤崩壊	大規模	西向き斜面	あり	なし

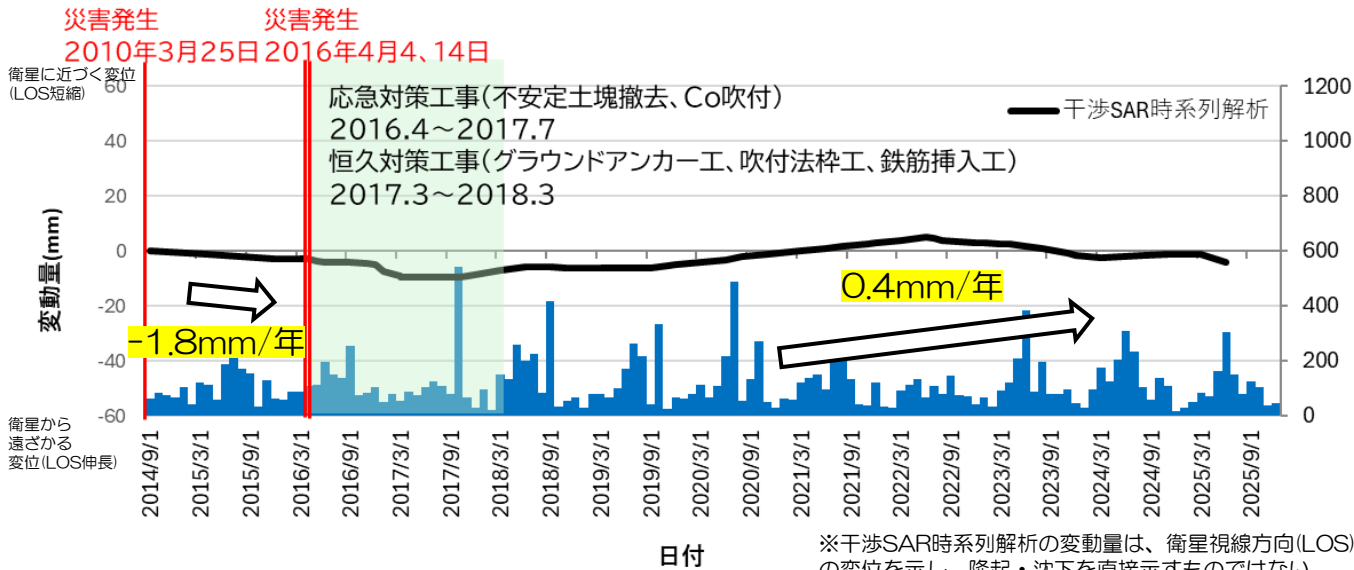
○変動グラフ

災害発生前、工事中の変動量

災害発生前：-1.8mm/年

対策工事後の変動量

対策工事後：0.4mm/年
(回帰傾向)

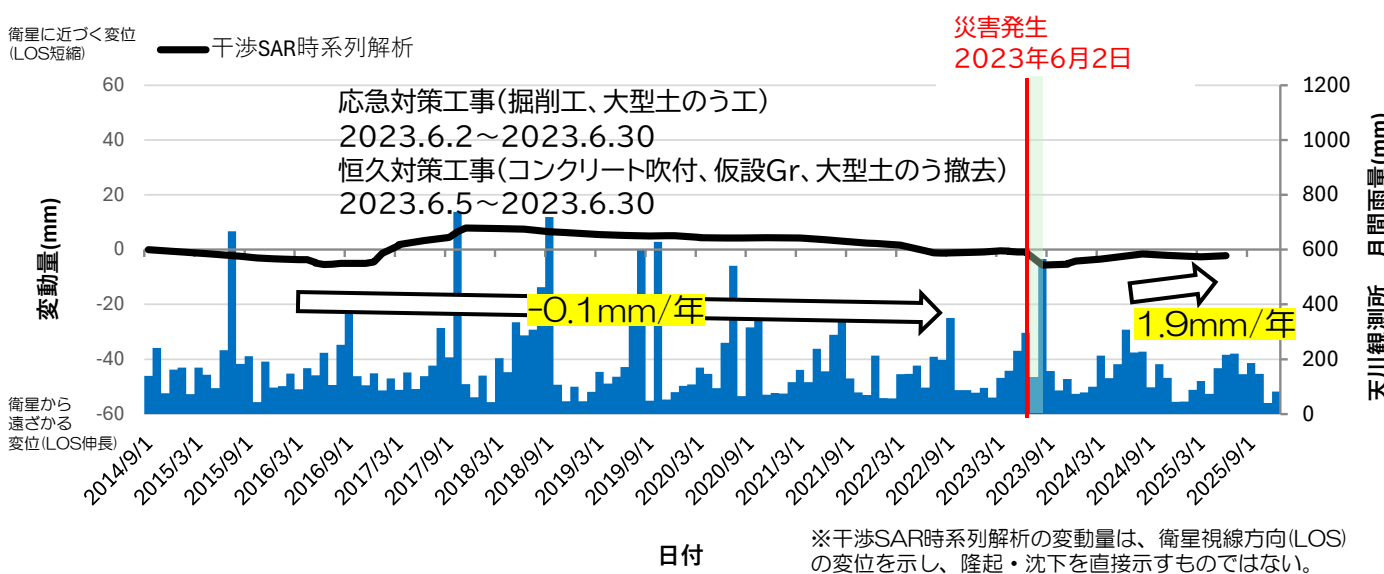
○変動グラフ

対策工事前、工事中の変動量

災害発生前：-0.1mm/年、

対策工事後の変動量

対策工事後：1.9mm/年
