| 工事名 | 史跡高城跡登城路整備工事 | |
| 位 置 | 奈良県高市郡高取町高取 | |
| 図面名称 | 整備工事平面図 2 | |

| 工事名 | 史跡高取城跡登城路整備工事 | | | |

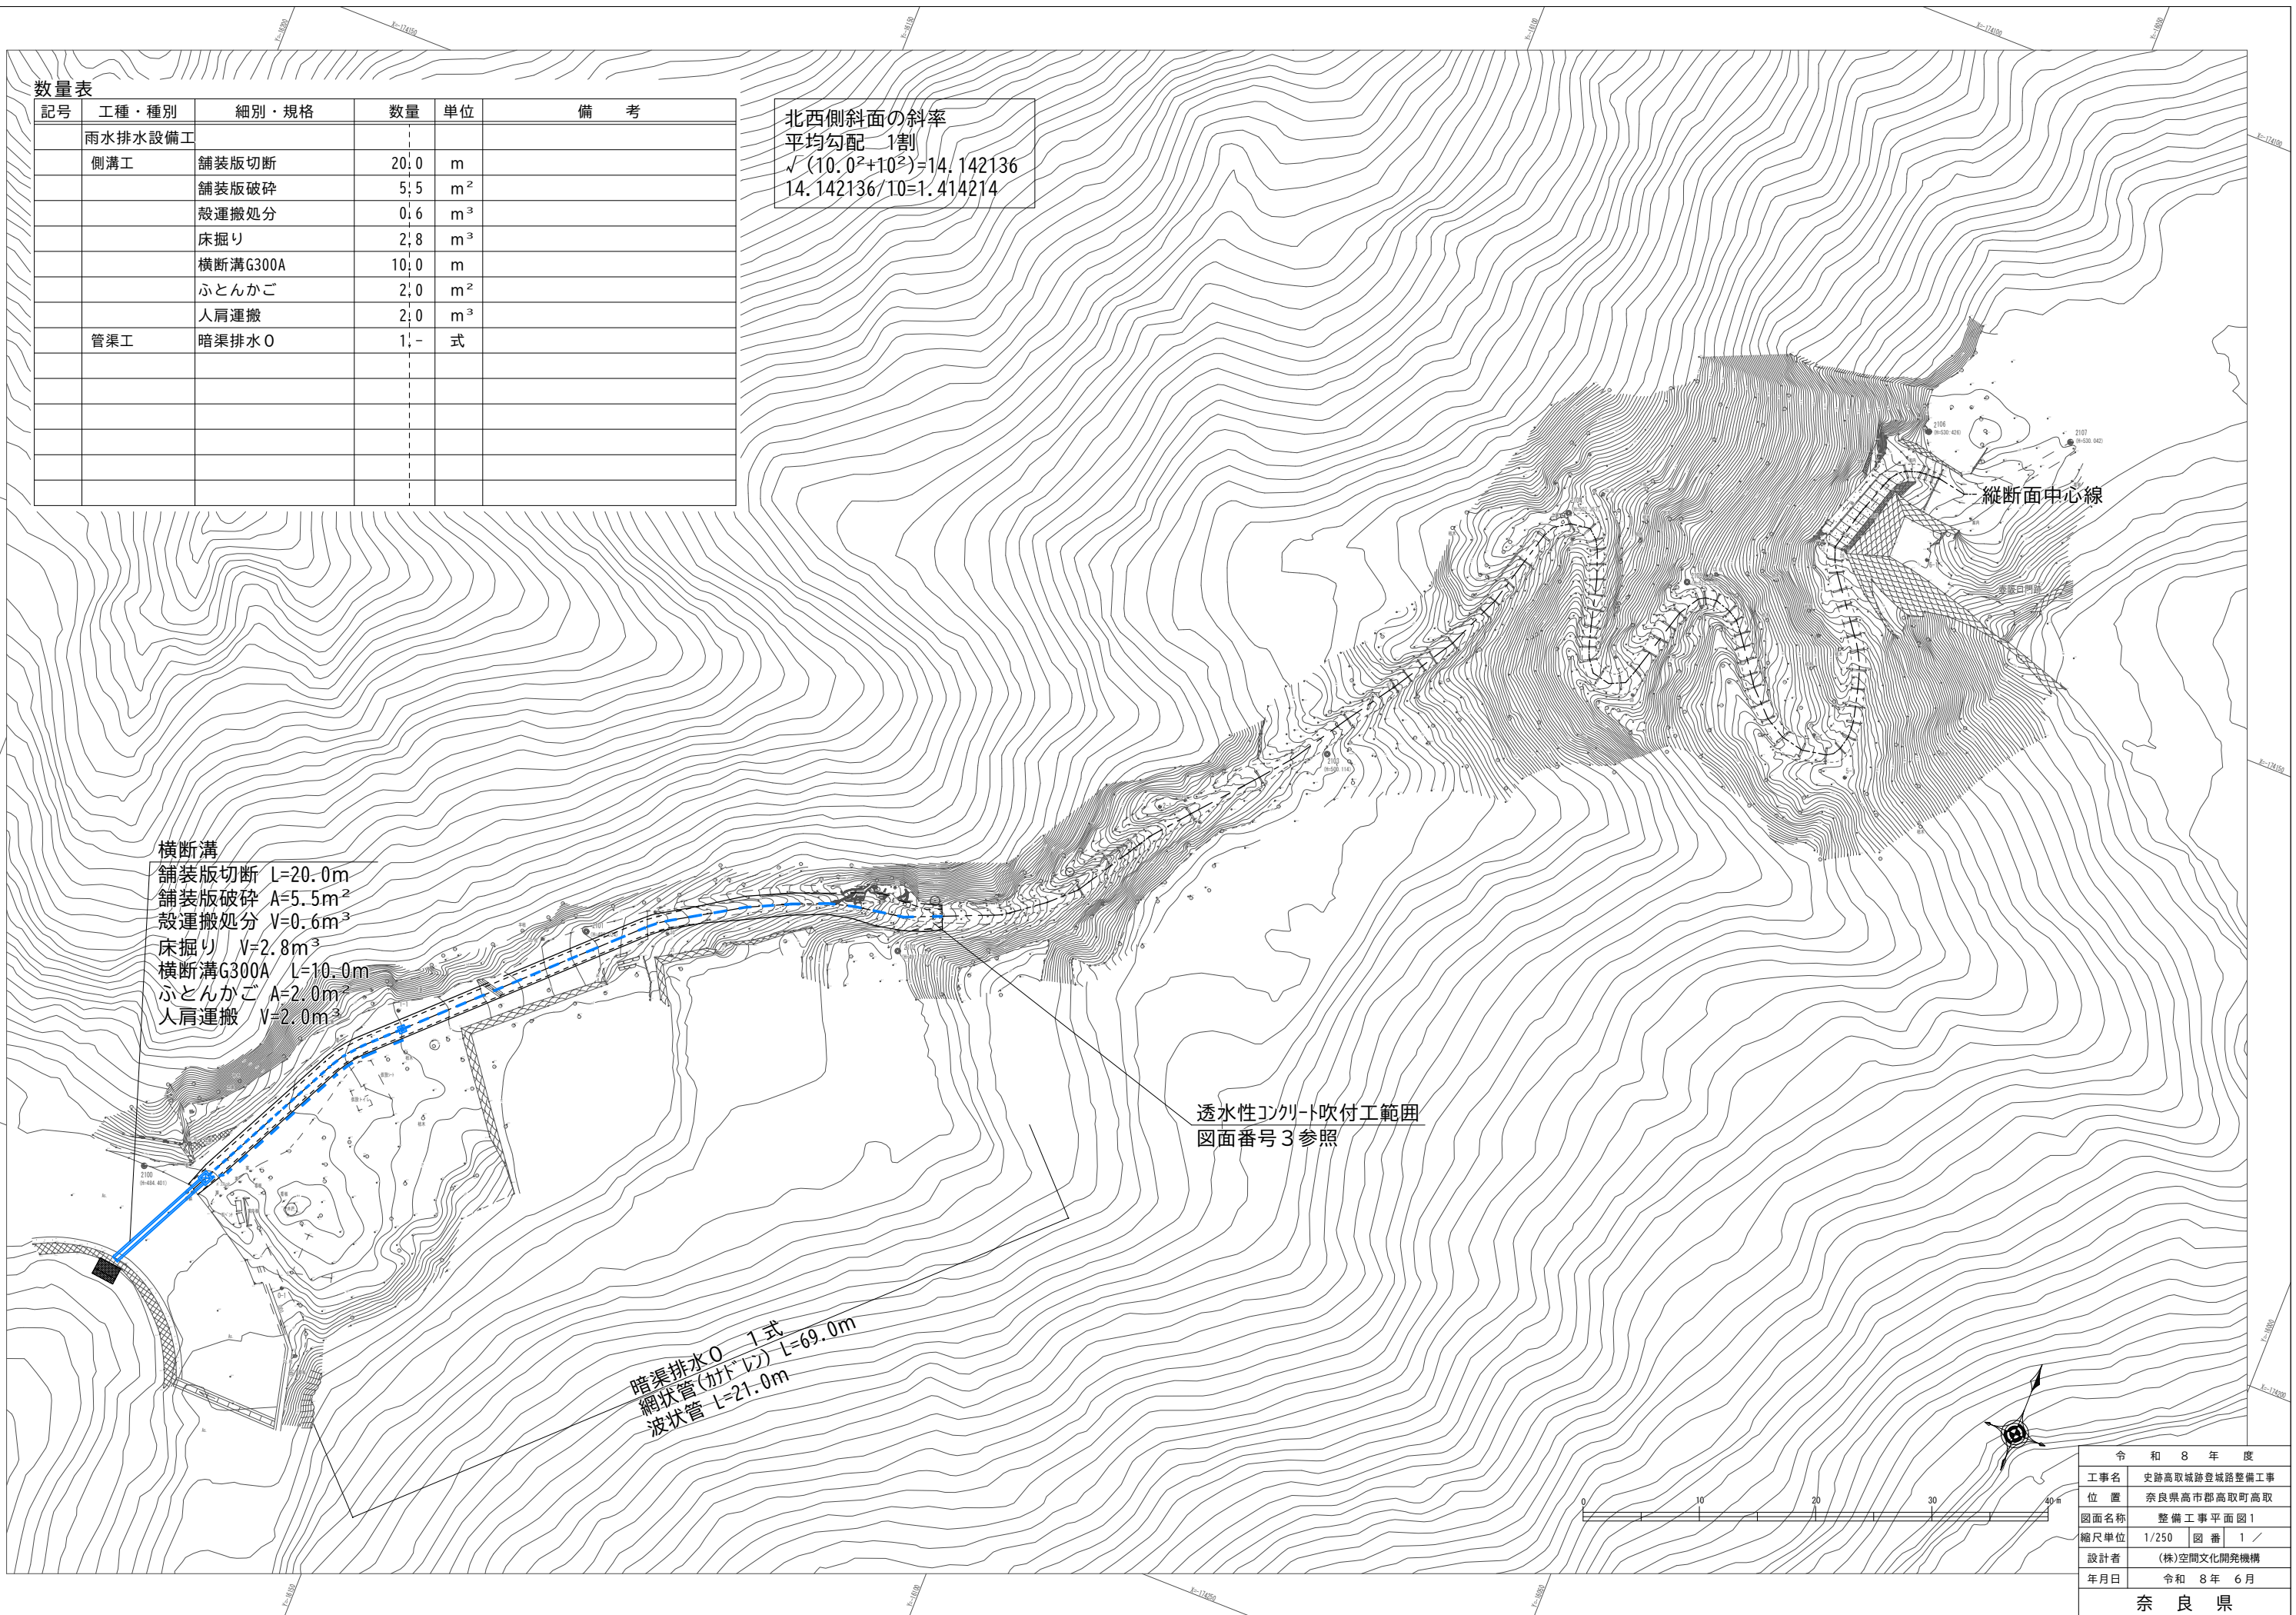
北西側斜面の斜率  
平均勾配 1割  
 $\sqrt{(10.0^2 + 10^2)} = 14.142136$   
 $14.142136 / 10 = 1.414214$

床掘り  $V=0.5\text{m}^3$   
土砂運搬  $L=29.4\text{m}$   
 $W=1.4\text{m}$ ,  $t=0.15\text{m}$ ,  $L=2.2\text{m}$   
 $1.4 \times 0.15 \times 2.2 = 0.5$

斜率適用区間  
平均勾配 2分5厘  
 $\sqrt{(2.5^2 + 10^2)} = 10.307764$   
 $10.307764 / 10 = 1.030776$

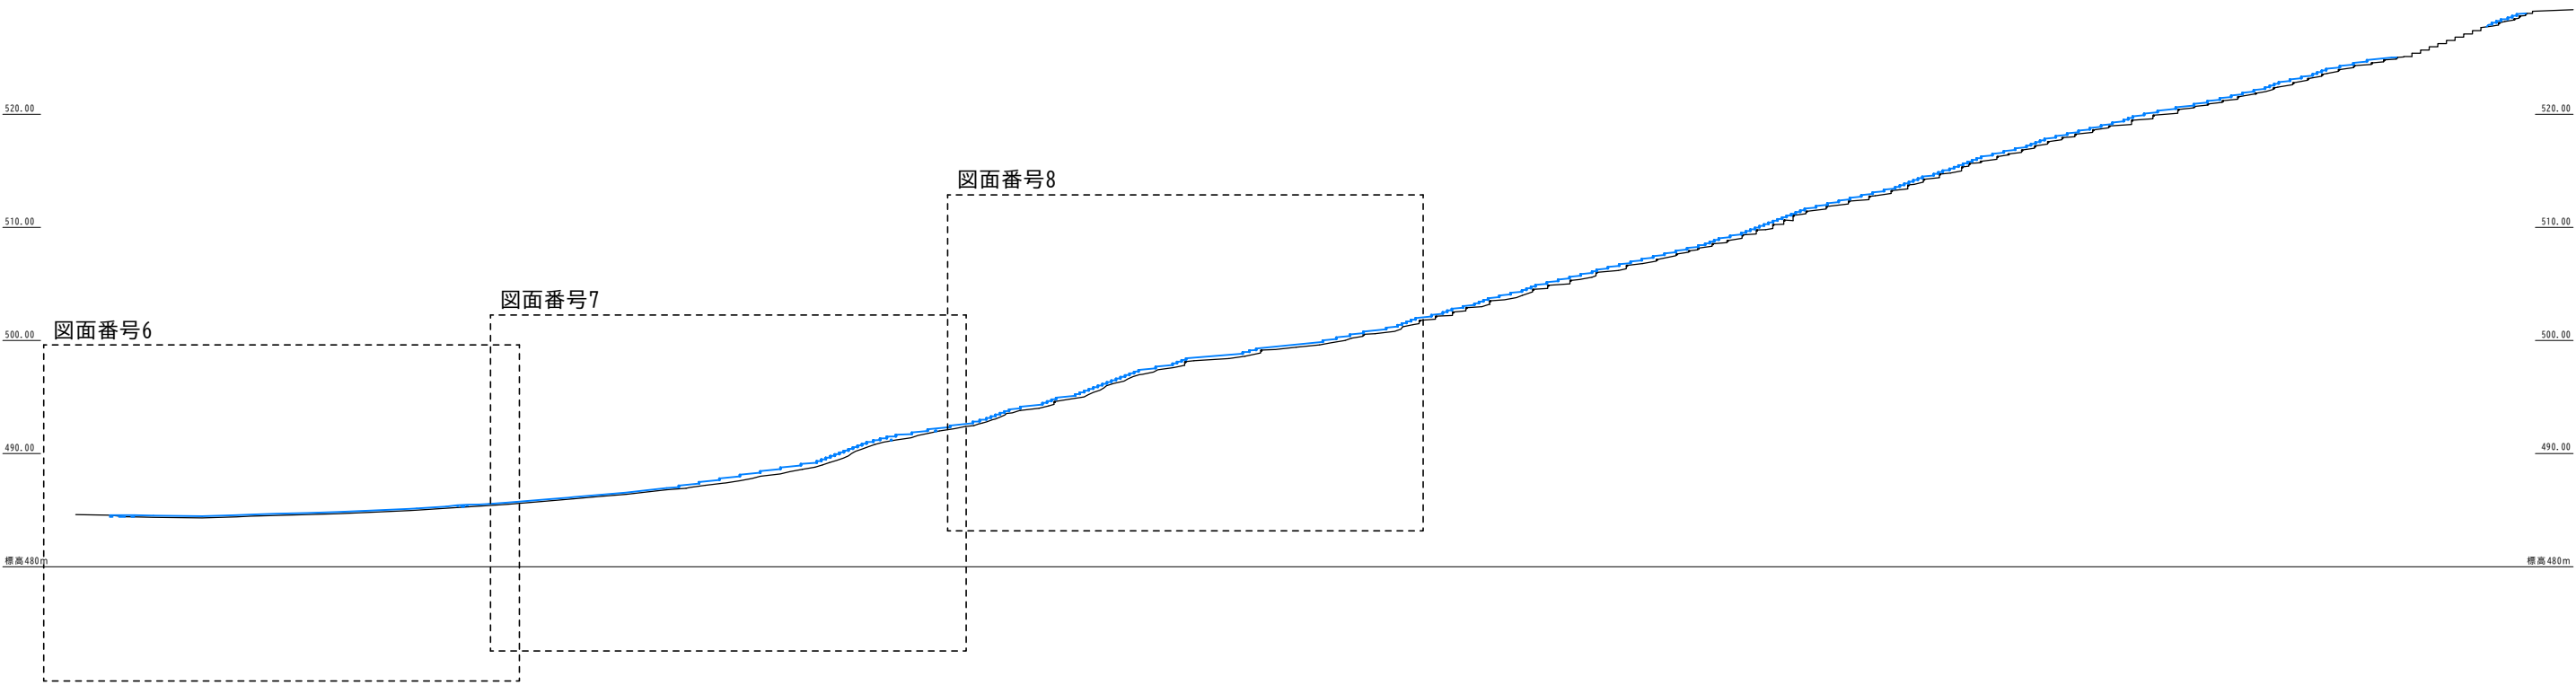
縦断面図(全体)

The diagram illustrates a cross-section of a road drainage system. The existing ground level is shown as a solid black line. The permeable concrete blowing work is indicated by a blue line above the existing ground level. A drainage channel, labeled '暗渠排水 1', is shown as a dashed line below the permeable concrete layer. The diagram is divided into three sections by vertical dashed lines. The first section on the left shows the existing ground level. The middle section shows the permeable concrete blowing work. The third section on the right shows the drainage channel. Labels with leader lines identify the '透水性コンクリート吹付工' (permeable concrete blowing work) and the '現況地盤' (existing ground level). The label '暗渠排水 1' (drainage channel 1) is also present.

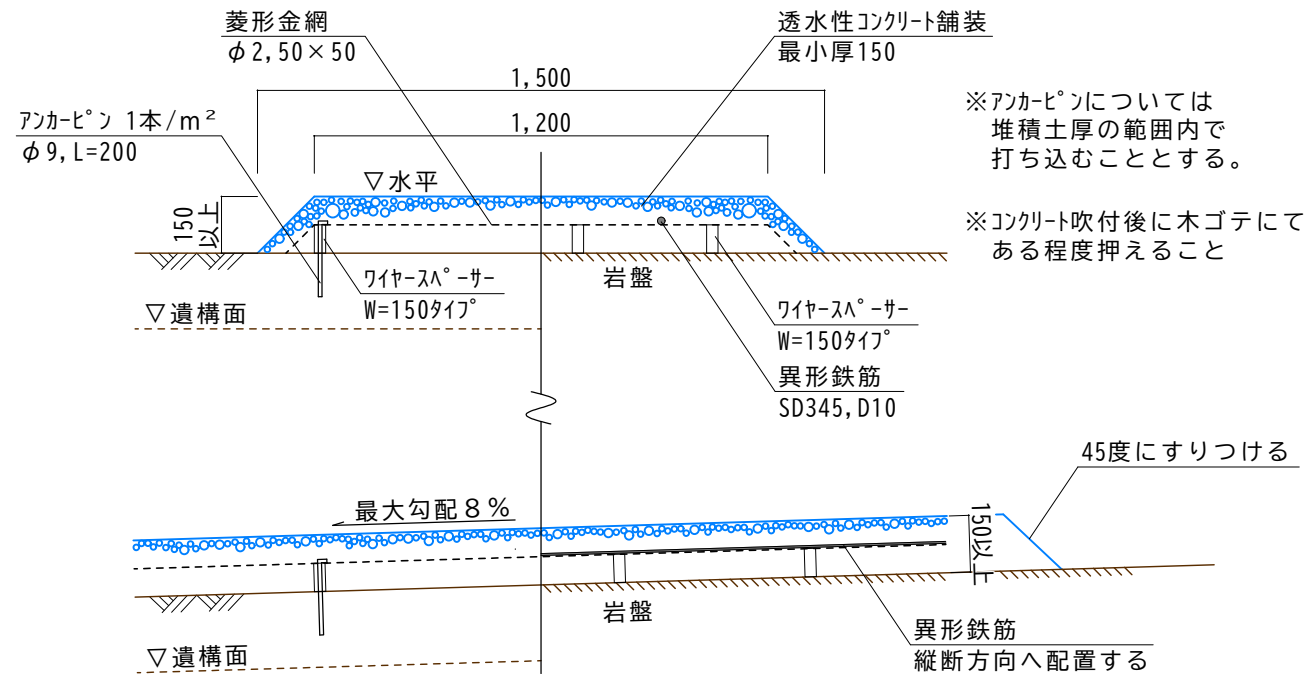
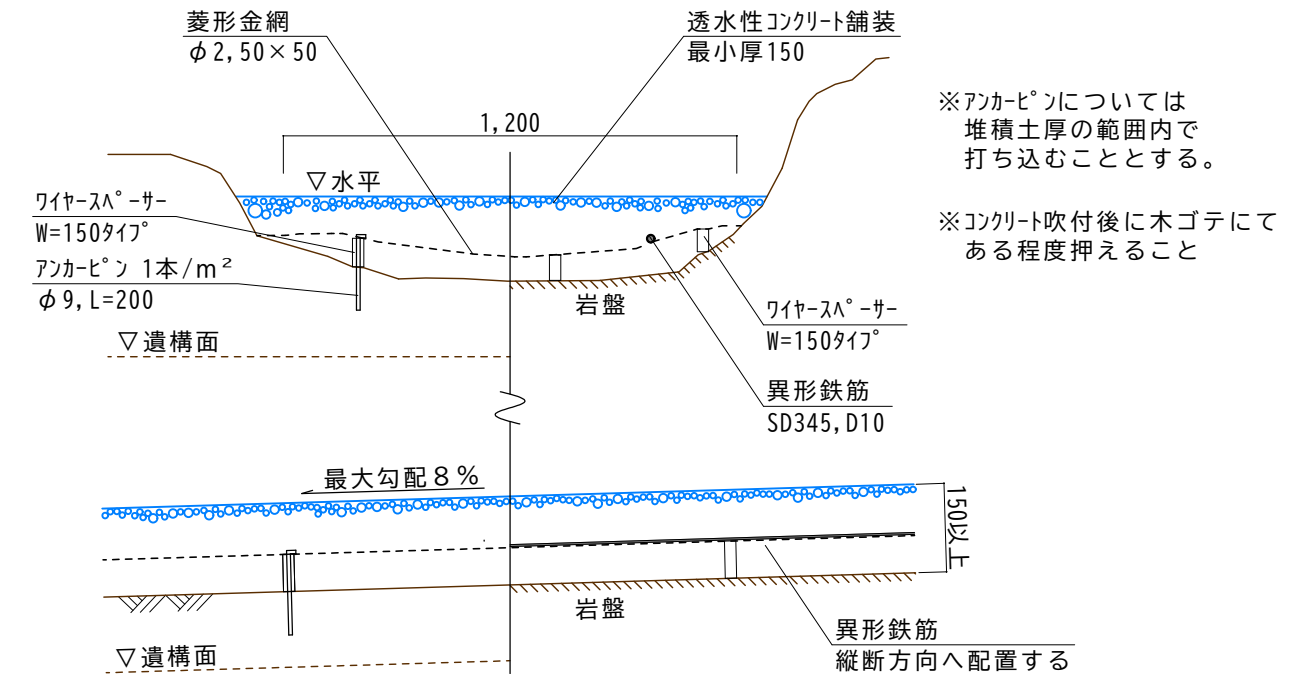
透水性コンクリート吹付工標準断面図(上:横断面図 下:縦断面図) S=1/20

透水性コンクリート  
…ザルコン(東興ジオテック株式会社)同等品以上

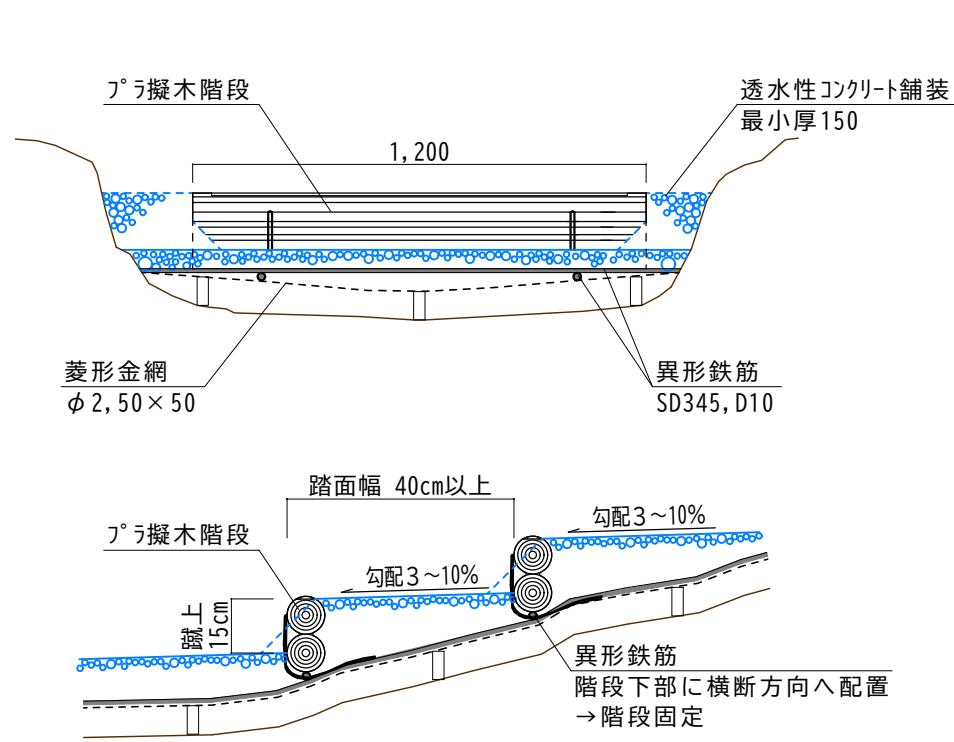
標準断面図

プラスチック階段  
…Z-PG-PW1012F(前田工織株式会社)同等品以上

プラスチック階段詳細図

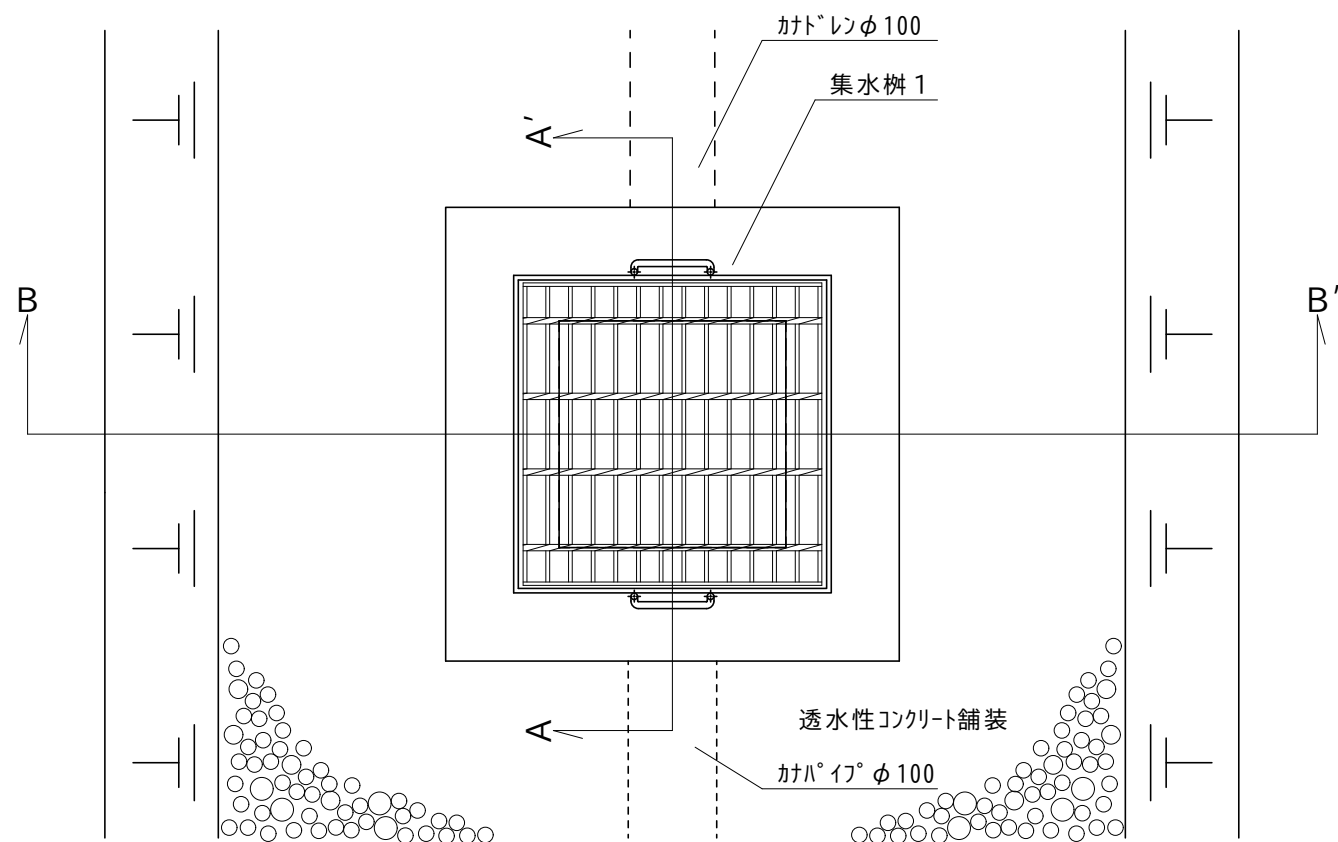
平面図 S=1/5

集水柵 1 詳細図

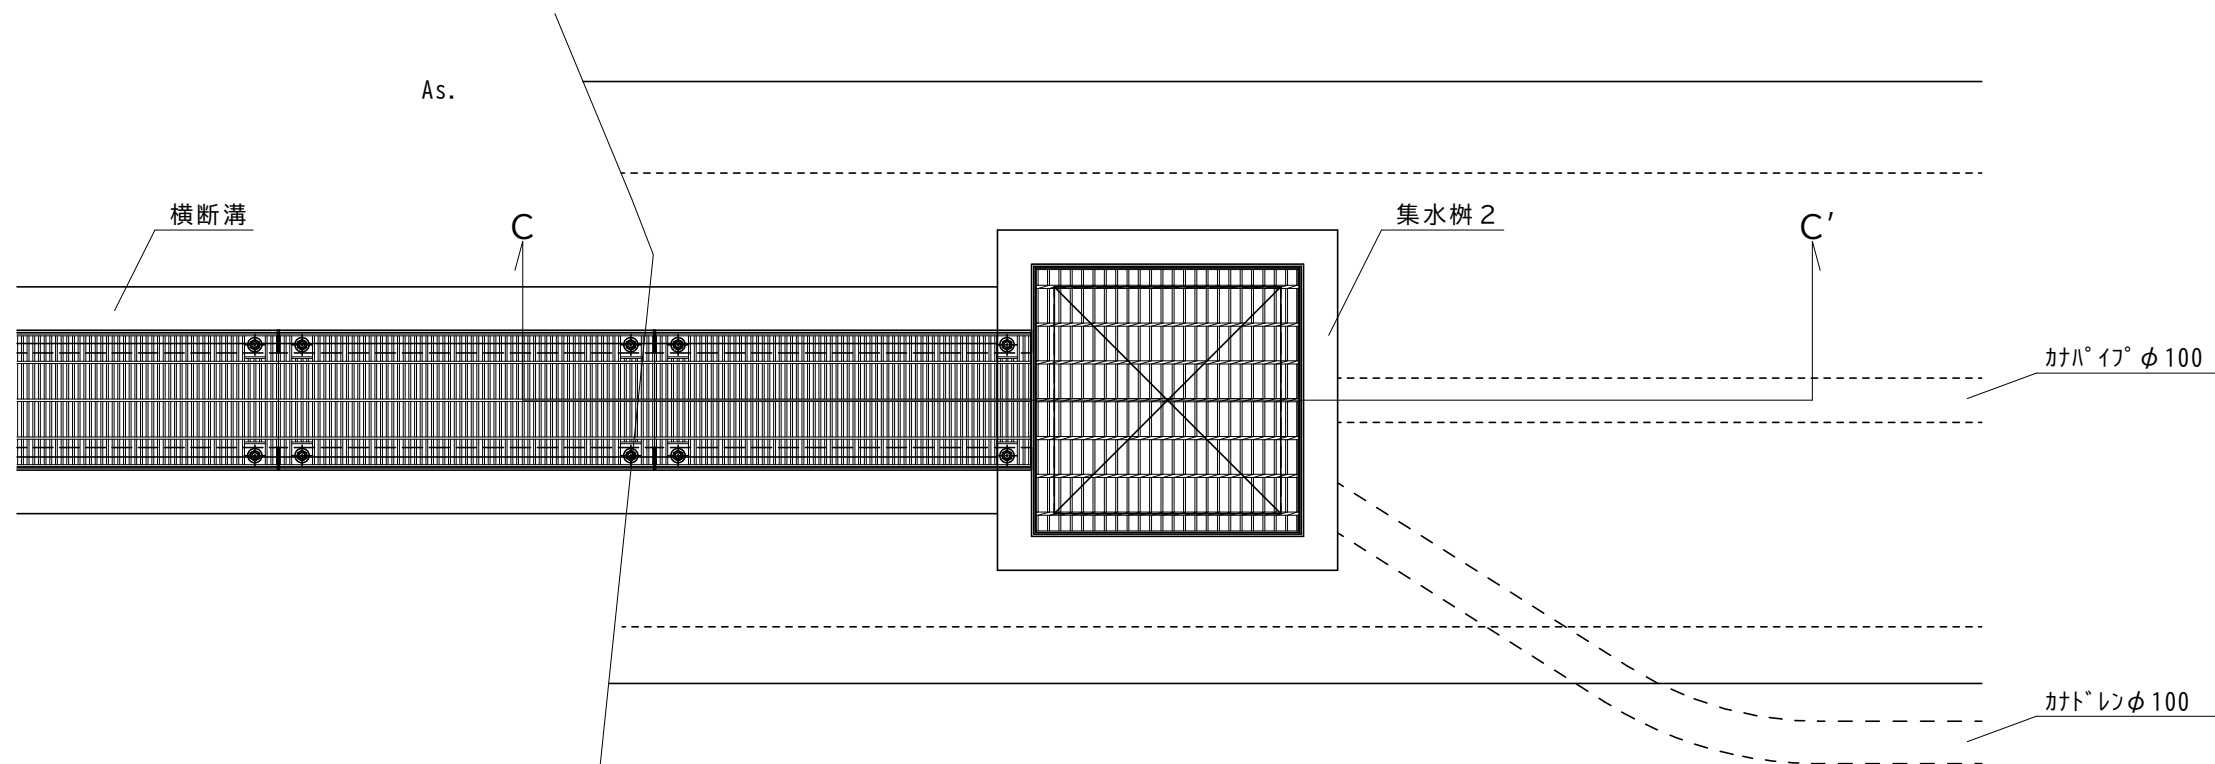
平面図 S=1/10

集水枳 2 詳細図
