川上町（C地区）における農作物等への被害対策

今年度は、令和6年度調査結果を踏まえ、奈良市川上町におけるシカの侵入防止対策を実施した。

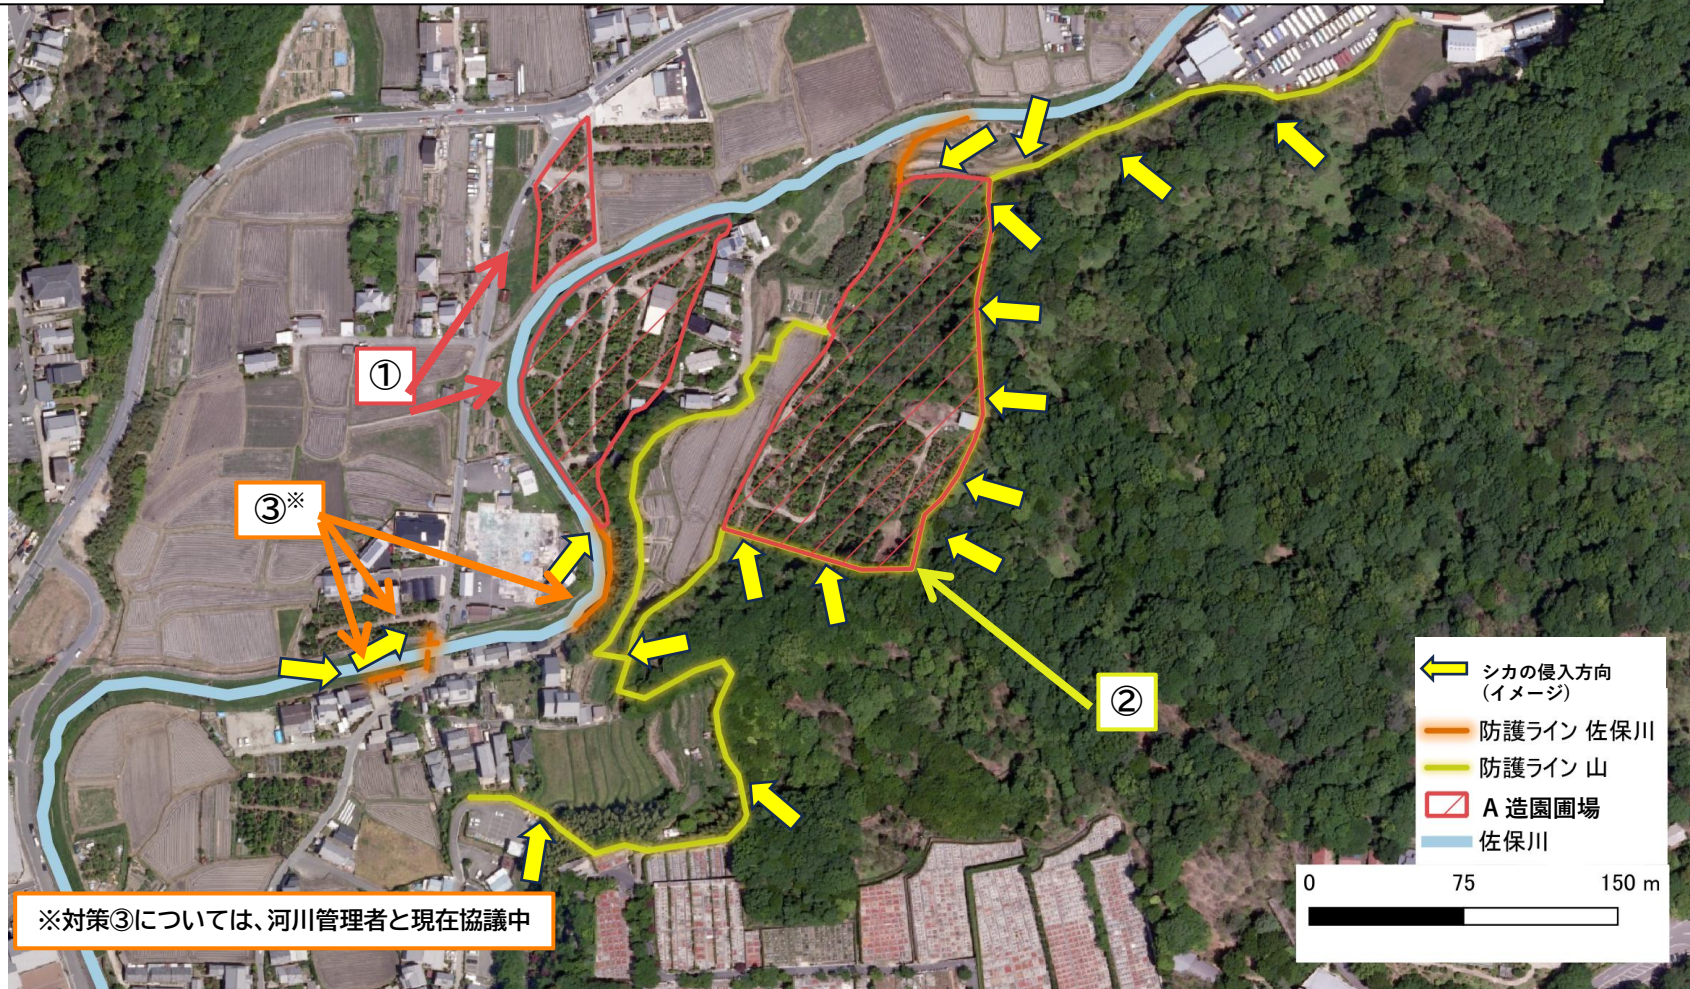
図1 川上町における対策の全体像

- ① 最も大きな被害がみられる場所（A造園圃場）への侵入防止：防護柵の新設（R7・8年度施工予定）
- ② 川上町への主要な侵入ルートである南東山林側からの侵入防止：既存防護柵の機能強化（R8年度施工予定）
- ③ 佐保川からの侵入防止：※河川管理上支障のない場所への防護柵の新設（河川管理者と現在協議中）

令和6年度調査結果を踏まえ、川上町における対策の全体像を図1に示す。
